## ANÁLISE DE FALHAS EM REVESTIMENTOS DE ZINCO ELETRODEPOSITADOS EM AÇO TEMPERADO E REVENIDO

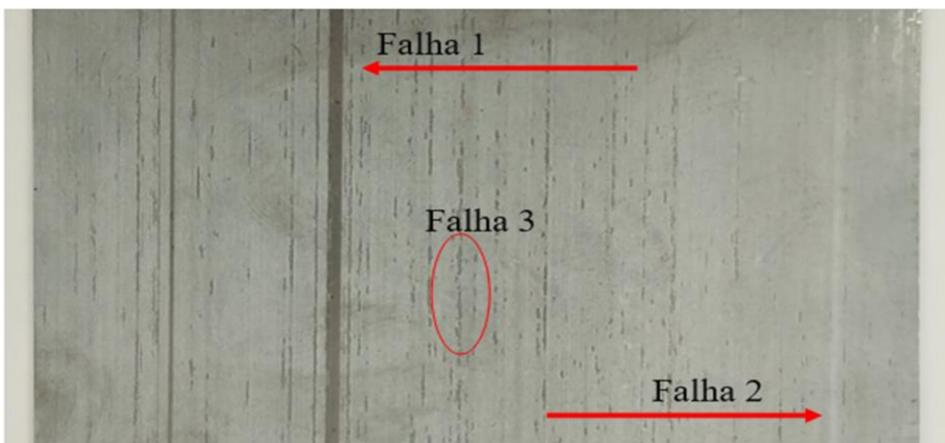
Figura 01 – Amostra com falha

O material analisado passa por têmpera, revenimento e revestimento por eletrodeposição, um processo padrão para clientes que precisam de materiais com propriedades de tratamento térmico e resistência do revestimento de zinco. Após o tratamento térmico, falhas de aderência do revestimento são observadas durante a eletrodeposição, manifestando-se como arrancamento da camada de zinco. As causas dessa falha podem ser uma camada de óxido formada durante os processos térmicos ou contaminantes na superfície após tratamentos térmicos. A falta de um tratamento superficial adequado entre os processos permite que esses elementos permaneçam, comprometendo o revestimento. A introdução de uma etapa de polimento com pasta abrasiva mostrou-se positiva, melhorando a aderência do zinco e reduzindo problemas de arrancamento, evidenciando a importância da preparação da superfície.

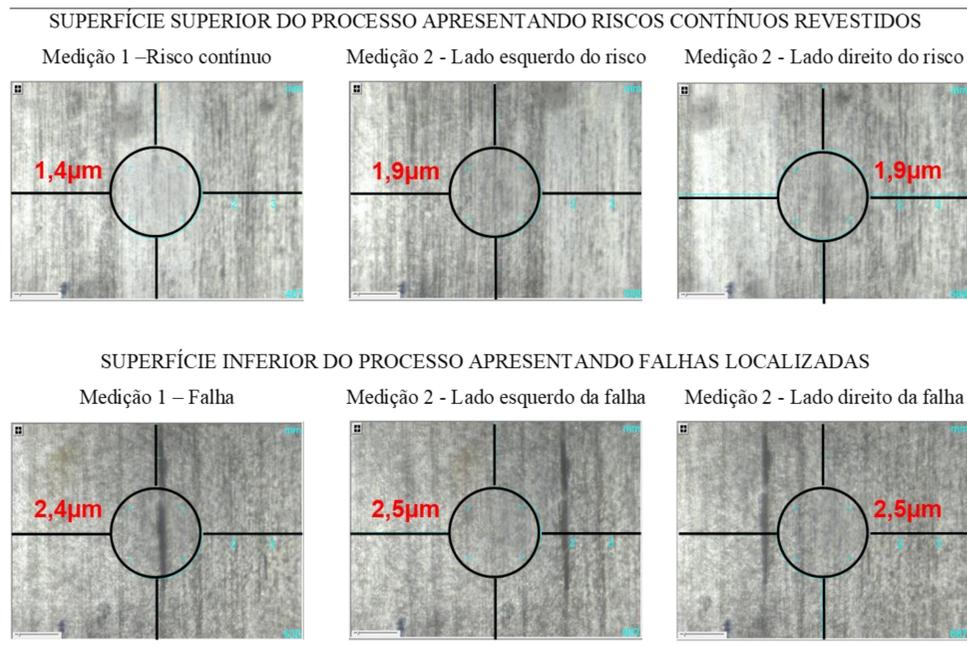
Figura 03 – medição de camada revestida

Os resultados das medições indicam que a camada na superfície superior do processo é menor em comparação com a superfície inferior, isto pode ser proveniente de variações no processo como densidade de corrente aplicada entre outras variações. Além disso, observa-se uma diferença de 0,5 micrômetros na superfície superior entre a medição realizada sobre a falha 2 da figura 1 e aquela feita ao lado da falha, e diferença de 0,1 micrômetros na superfície inferior nas falhas localizadas (falha 3).

Considerando que a área de medição do raio x abrange uma área maior do que a própria falha localizada (falha 3), não podemos considerar que a camada seja medida no ponto exato da falha. No entanto, na superfície superior, onde há o risco contínuo (falha2), ou seja, onde o perímetro de medição está totalmente dentro do risco, a camada ali presente é validada.

A variação de 0,1 ou 0,2 micrometros não é considerável quando comparada com a ampla faixa solicitada pelo cliente. No entanto, a diferença de 0,5 micrômetros na camada superior torna-se relevante quando consideramos uma amostra de um material que deveria ter 2,5 micrômetros de camada de zinco depositada e é processada em cinco tanques de zinco, onde a proporção da camada depositada por tanque é de 0,5 micrômetros, equivalente a falta de espessura de camada no risco. Portanto, o risco gerado por arrancamento mecânico foi revestido no tanque seguinte, demonstrando que mesmo após o revestimento, há uma variação na espessura da camada ao longo da sequência dos tanques processados.

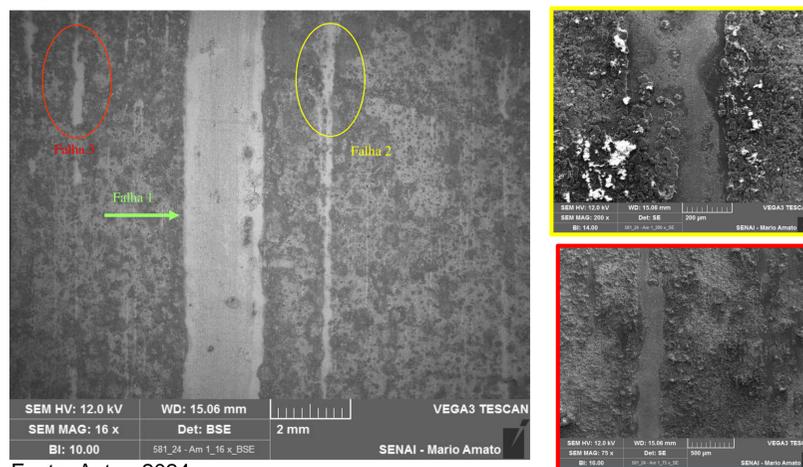
Figura 4 – Amostra temperada, revenida e revestida – MEV, 16x.

As imagens obtidas por Microscopia Eletrônica de Varredura (MEV) das amostras analisadas e discutidas na seção de análise de falhas (Figura 1) revelaram características notáveis da camada revestida. Na Figura 4, as falhas 1 e 3 correspondem às mesmas falhas apresentadas na Figura 1, enquanto a falha 2 é semelhante ao risco contínuo observado nas células de Hull.

Ao observar com maior aumento as falhas 2 e 3 (Figura 4), verifica-se a descontinuidade da camada revestida nesses pontos, além de uma profundidade significativa nas ilhas de zinco depositado. Nos locais onde as falhas foram indicadas, nota-se que a superfície é mais lisa em comparação com a superfície ao seu redor.

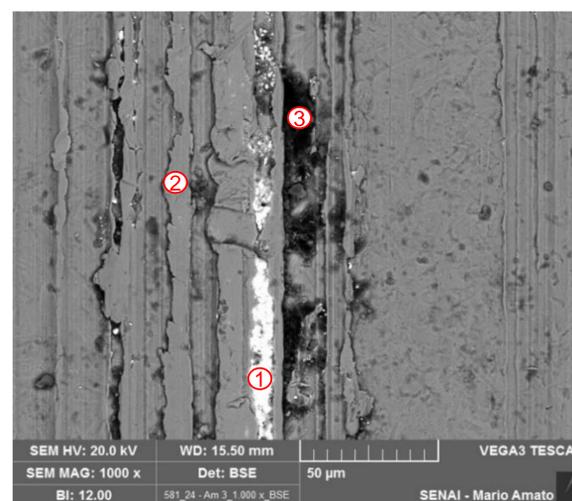
Figura 5 – Amostra temperada, revenida e revestida – MEV, 1000x.

A presença de chumbo e bismuto (1), foram caracterizados por EDS, além da presença de regiões com alta concentração de ferro em forma de patamares amassados (2), e algumas regiões com excesso de carbono (3). Observou-se que, em sua maioria, esses elementos não estavam localizados sobrepostos ou em colônias, mas dispersos pela superfície. Uma explicação plausível para esse fenômeno é que o excesso de chumbo e bismuto, após o contato com o material na cabine correspondente, não foi totalmente retido pela prensa de saída, o ferro seja proveniente de alguma transferência por contato com alguma peça do processo e o carbono seja explicado devido o contato do material com placas de grafite durante seu processamento.

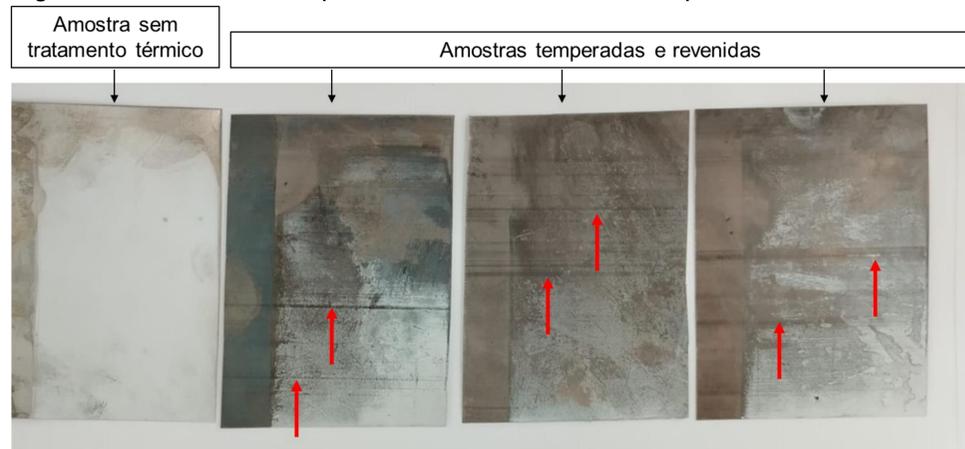
Figura 06 – Amostras temperada e revenida, revestidas por célula de Hull.

Os resultados obtidos por meio do ensaio de célula de hull, revelam uma dificuldade de aderência da camada de zinco ao substrato em ambas as amostras com tratamento térmico, apresentando um aspecto de não uniformidade. A figura 06 visualmente demonstram essa dificuldade, com o zinco sendo depositado apenas no início da chapa, havendo interrupção da deposição à medida que se distância da borda da amostra próxima ao ânodo.

Conforme indicado na revisão bibliográfica (ARAÚJO, 2023), a densidade de corrente aplicada na célula de Hull é distribuída da borda próxima ao ânodo com maior densidade de corrente por decímetro quadrado, diminuindo proporcionalmente à distância crescente em relação ao ânodo, sendo assim há possibilidade de que alta corrente aplicada force uma deposição, contudo, sem continuidade.

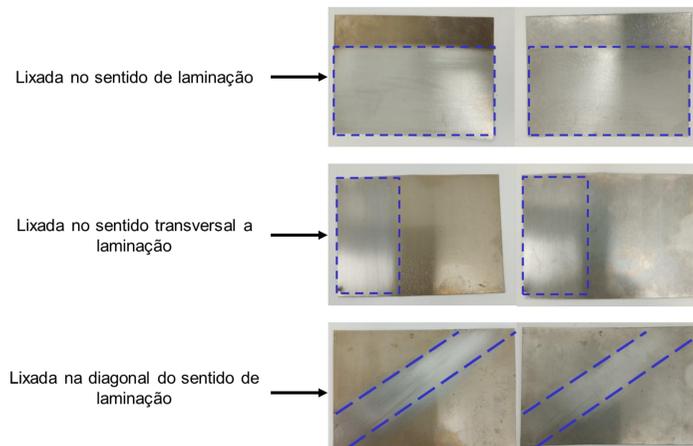
Figura 07 – Amostra temperadas e revenidas lixadas com Scotch Brite.

A Figura 07 representando amostras lixadas em diferentes direções, mostram que nas áreas lixadas com auxílio de um Scotch Brite, a camada de zinco foi depositada de forma contínua, independentemente da distância do ânodo e da diminuição da densidade de corrente por decímetro quadrado. No entanto, quando a camada atinge a interface entre a superfície lixada e a não lixada, a deposição é interrompida.

Observa-se também que, após a decapagem em solução de ácido clorídrico a 30%, as amostras não lixadas apresentam uma rugosidade visualmente diferente da parte lixada.

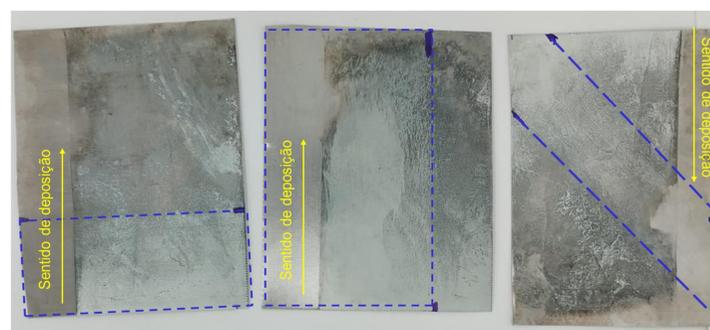
Figura 08 – Amostra temperadas e revenidas, revestidas em célula de Hull.

A Figura 08 apresenta as três amostras com indicações de revestimento, com setas amarelas indicando o depósito da camada de zinco e as linhas pontilhadas indicando o momento em que a deposição foi interrompida, permanecendo com um revestimento com aspecto falhado.

Esses ensaios demonstram que a superfície dos materiais temperados e revenidos, mesmo após desengraxe químico e decapagem em soluções de ácido sulfúrico ou ácido clorídrico, não são eficazes na preparação da superfície do substrato para receber o revestimento eletrodepositado.
