# EFEITO DO ENVELHECIMENTO NATURAL EM TELHAS DE FIBROCIMENTO.

**Resumo:** O objetivo do trabalho é analisar os efeitos do envelhecimento natural de telhas de fibrocimento NT, com base em análises comparativas das propriedades físicas de telhas produzidas em 2017 e telhas expostas ao tempo durante 12 anos em Belém-PA. Foram determinadas a retração por secagem e a permeabilidade da amostra envelhecida. Observou-se que houve uma variação relevante de retração entre as duas telhas analisadas, já em relação a permeabilidade a telha envelhecida apresentou-se totalmente permeável.

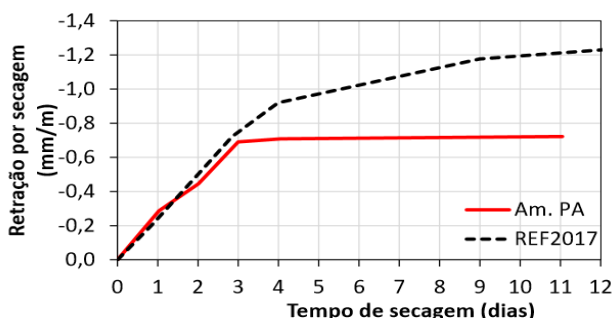
Figura 2 – Retração por secagem das amostras REF.2017 e Am.PA.

Os resultados de retração por secagem estão expostos na Figura 2, e mostram que há uma variação significativa entre as duas amostras analisadas. Nota-se que a amostra Am. PA após alguns dias apresenta retração constante, já na amostra REF. 2017 a retração não é constante.

As conclusões parciais com base na literatura consultada, a retração por secagem da amostra Am. PA. diminuiu e tornou-se permanente ao longo do tempo pode-se dizer que isso ocorreu devido aos efeitos de carbonatação.

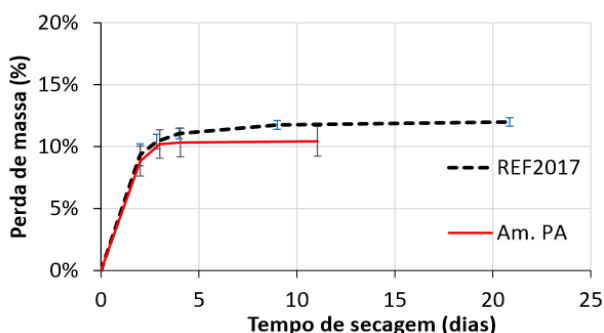
Figura 3 - Perda de massa por tempo de secagem das amostras REF.2017 e Am.PA.

No entanto não houve uma variação de massa relevante entre as duas amostras. Observa-se uma constância após alguns dias na perda de massa, demonstrado na Figura 3.

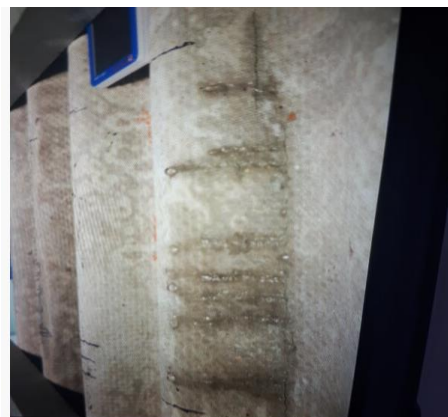
Figura 4 – Ensaio de permeabilidade.

A Figura 4 mostra de forma nítida a água ultrapassando a telha, comprovando que as fissuras que estavam ao longo da telha e que atravessavam sua espessura não foram fechadas com o decorrer do tempo, tornando-a ineficiente.

Já em relação a permeabilidade concluiu-se que a telha está totalmente permeável devido aos diversos ciclos de molhagem e secagem em que foi exposta durante 12 anos, causando fissuras que atravessam sua espessura ao longo de seu comprimento.
