# Análise do Índice de Gravidade Global dos pavimentos de São Bernardo do Campo

Amanda dos Santos Sousa<sup>1</sup>, Felipe Hernandes Cava<sup>2</sup>

<sup>1</sup> Departamento de Engenharia Civil, Centro Universitário FEI

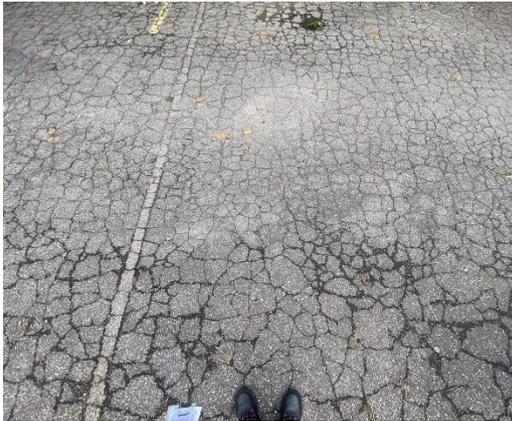
Figura 2 – Trincas de Jacaré

Os defeitos com o maior número de aparições são classificados em: fissuras, trincas de fadiga, remendo e desgaste, correspondendo as porcentagens de fissuras (FI) 85%, Trincas de Jacaré (JE) 68%, desgaste (D) 72% e remendo (R) 62%. A Figura 2 abaixo foi retirada em campo e ilustra a presença de trincas de jacaré na superfície do pavimento:

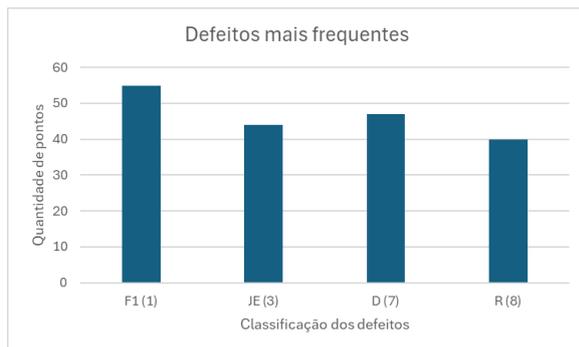
Figura 3 – Defeitos em pavimentos

Além disso, foi possível estabelecer e distinguir os defeitos apresentados nas vias com maior e menor tráfego de veículos (Figura 3). Desta maneira, é perceptível que a quantidade de defeitos presentes nas vias com pavimentos mais antigos é maior, porém, vale apontar que mesmo com o pavimento novo, quando mal executado defeitos surgem ao longo de sua vida útil e vão se deteriorando e prejudicando a superfície de rolamento e consequentemente auxiliando para a maximização de perigos na via.

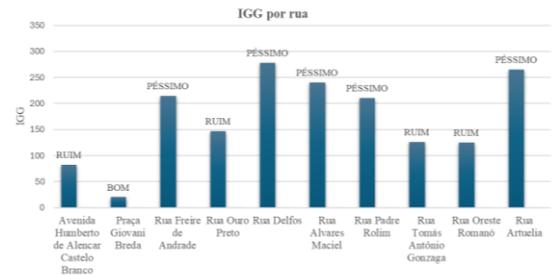
Figura 4 – Classificação do IGG para cada via

O IGG foi calculado separadamente para cada rua e seus respectivos pontos. Observa-se pela Figura 4 que a maioria das ruas pontuadas estão em estado crítico, apenas uma das vias possui classificação positiva, sendo ela a Pr. Giovanni Breda. As vias que foram designadas como ruins ou péssimas possuem pavimentos antigos que não foram conservados. Já a Avenida Humberto de Alencar Castelo Branco, é um cenário a parte onde não há um número alto de classificações de defeitos, porém,

os que estão presentes a induzem a uma pontuação negativa.
