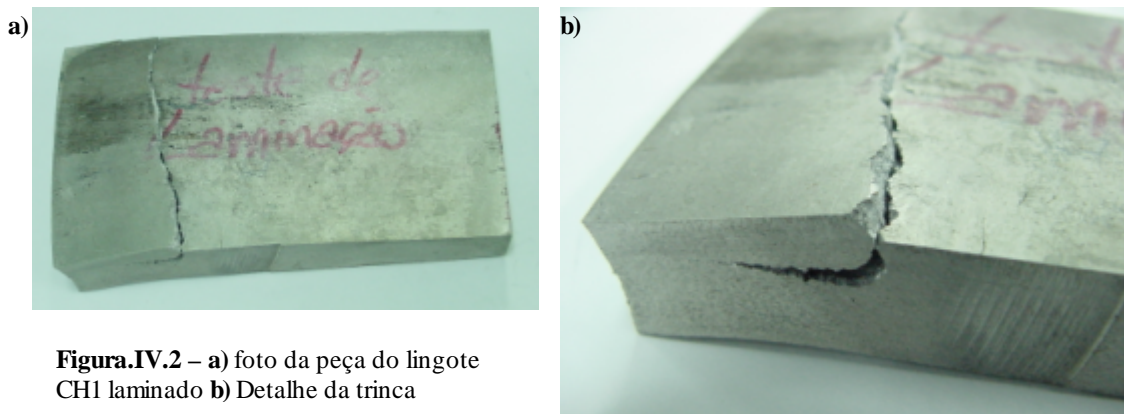
- *Laminação* – O lingote CH1 foi o primeiro a ser fundido e também o primeiro a ser laminado. Durante a laminação, mais precisamente no 4º passe, o pedaço do lingote que foi separado para tal sofreu várias trincas, como mostra a figura.IV.2, e a laminação foi interrompida. A partir daí tanto o Lingote CH1 e o lingote A sofreram recozimento 350°C por 4 horas e resfriados em água. Mas, da mesma maneira, ambos não suportaram a laminação, e sofreram trincas (vide figura.IV.3 e IV.4 respectivamente).

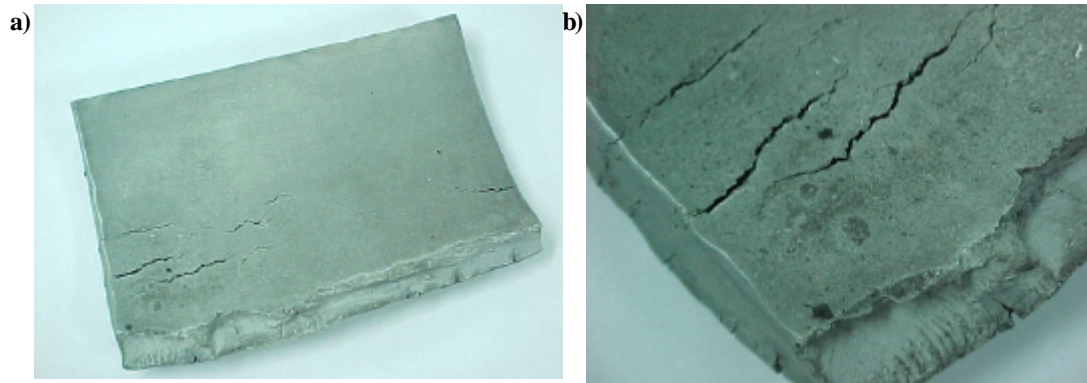
**Figura.IV.4 – a)** Pedaco do Lingote A recozido e laminado **b)** Trinca formada pela laminação

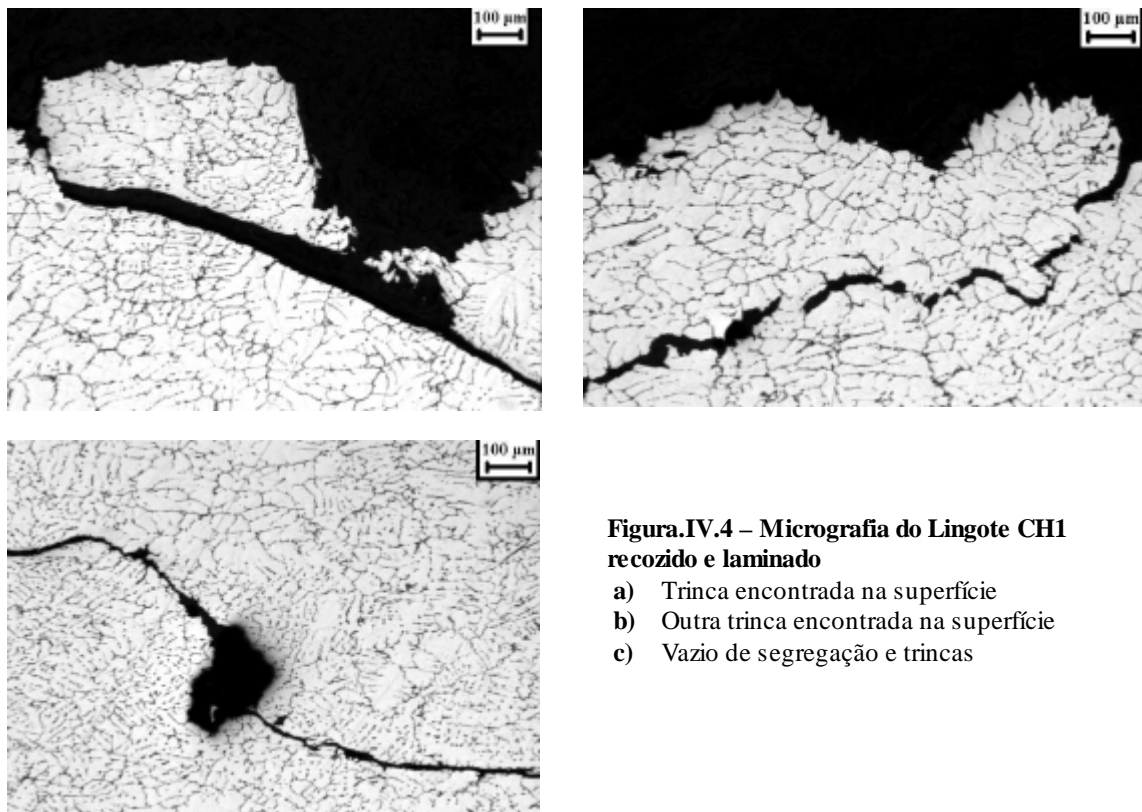
**Figura.IV.4 – Micrografia do Lingote CH1 recozido e laminado**

- a)** Trinca encontrada na superfície
- b)** Outra trinca encontrada na superfície
- c)** Vazio de segregação e trincas

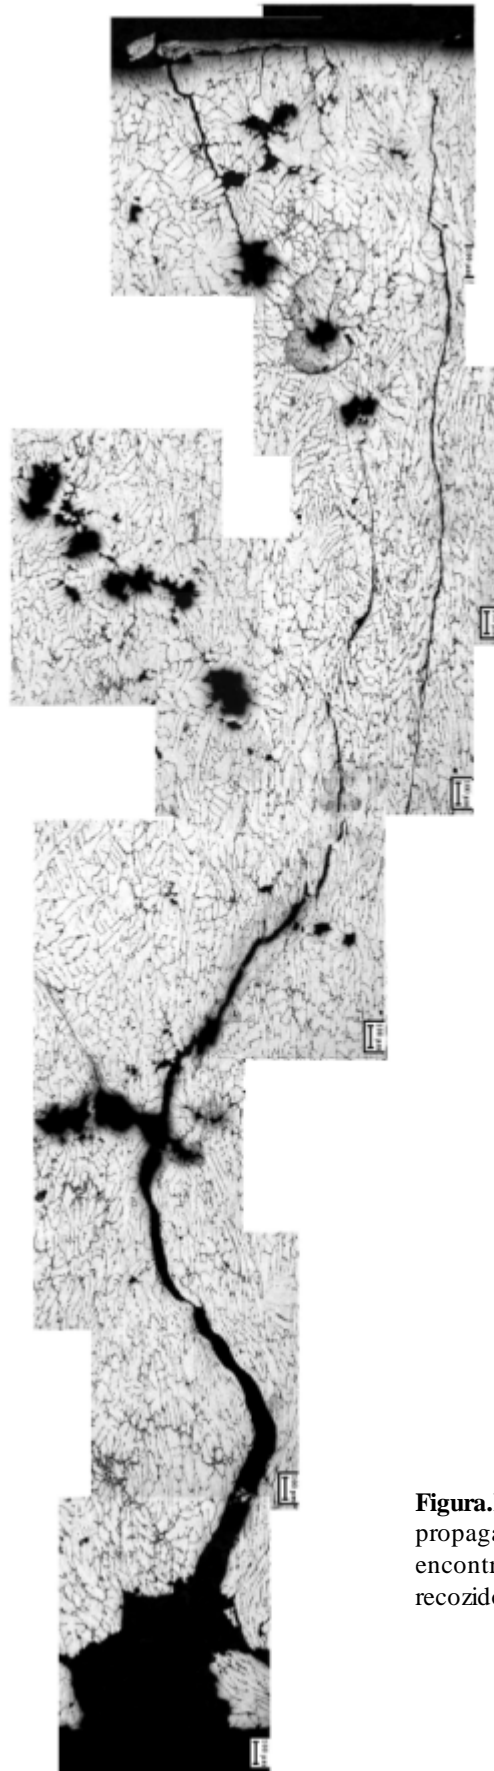
**Figura.IV.5** – Montagem feita da propagação de uma trinca encontrada no lingote CH1, recozido e laminado
