# Comparação dos Aços Inoxidáveis ASTM F138 e F1586 para Implantes de Quadril

Alunos: Lucas Maluf Rojo e Matheus Marazzo P D da Silva

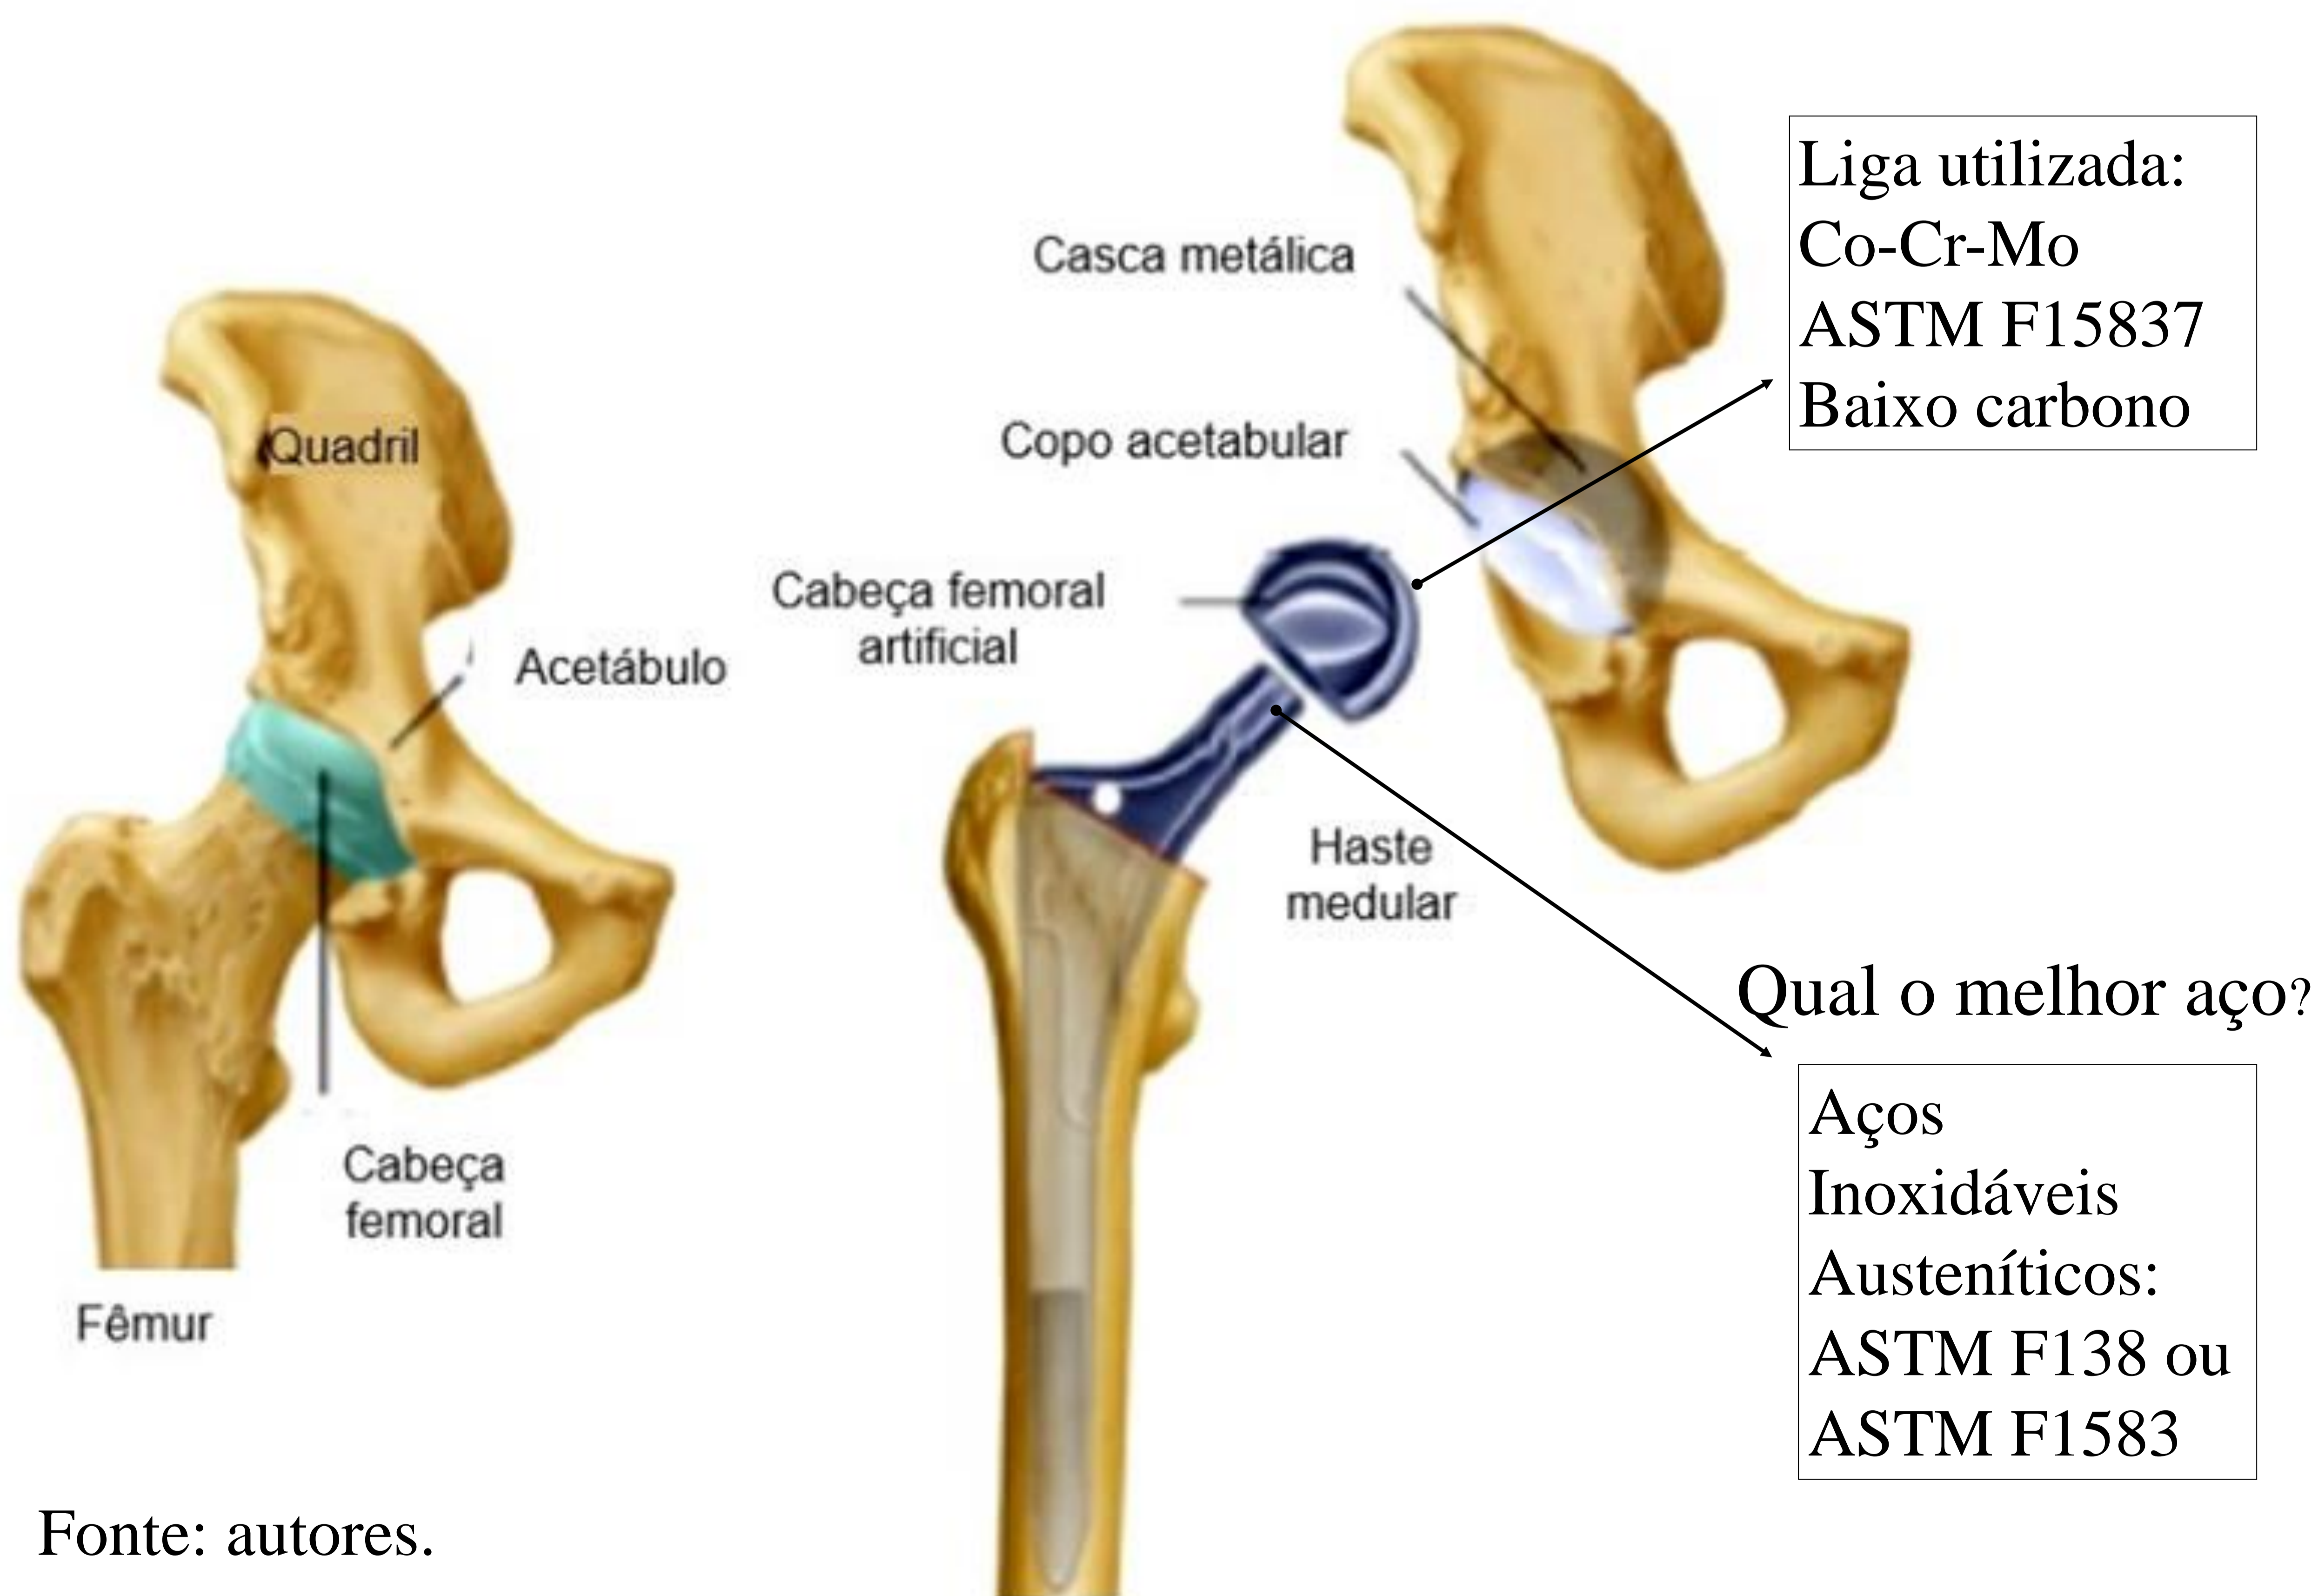
Figura 1: prótese de quadril para artroplastia total de quadril.

O conjunto mecânico/prótese utilizado neste trabalho pode ser analisado na Figura 1.

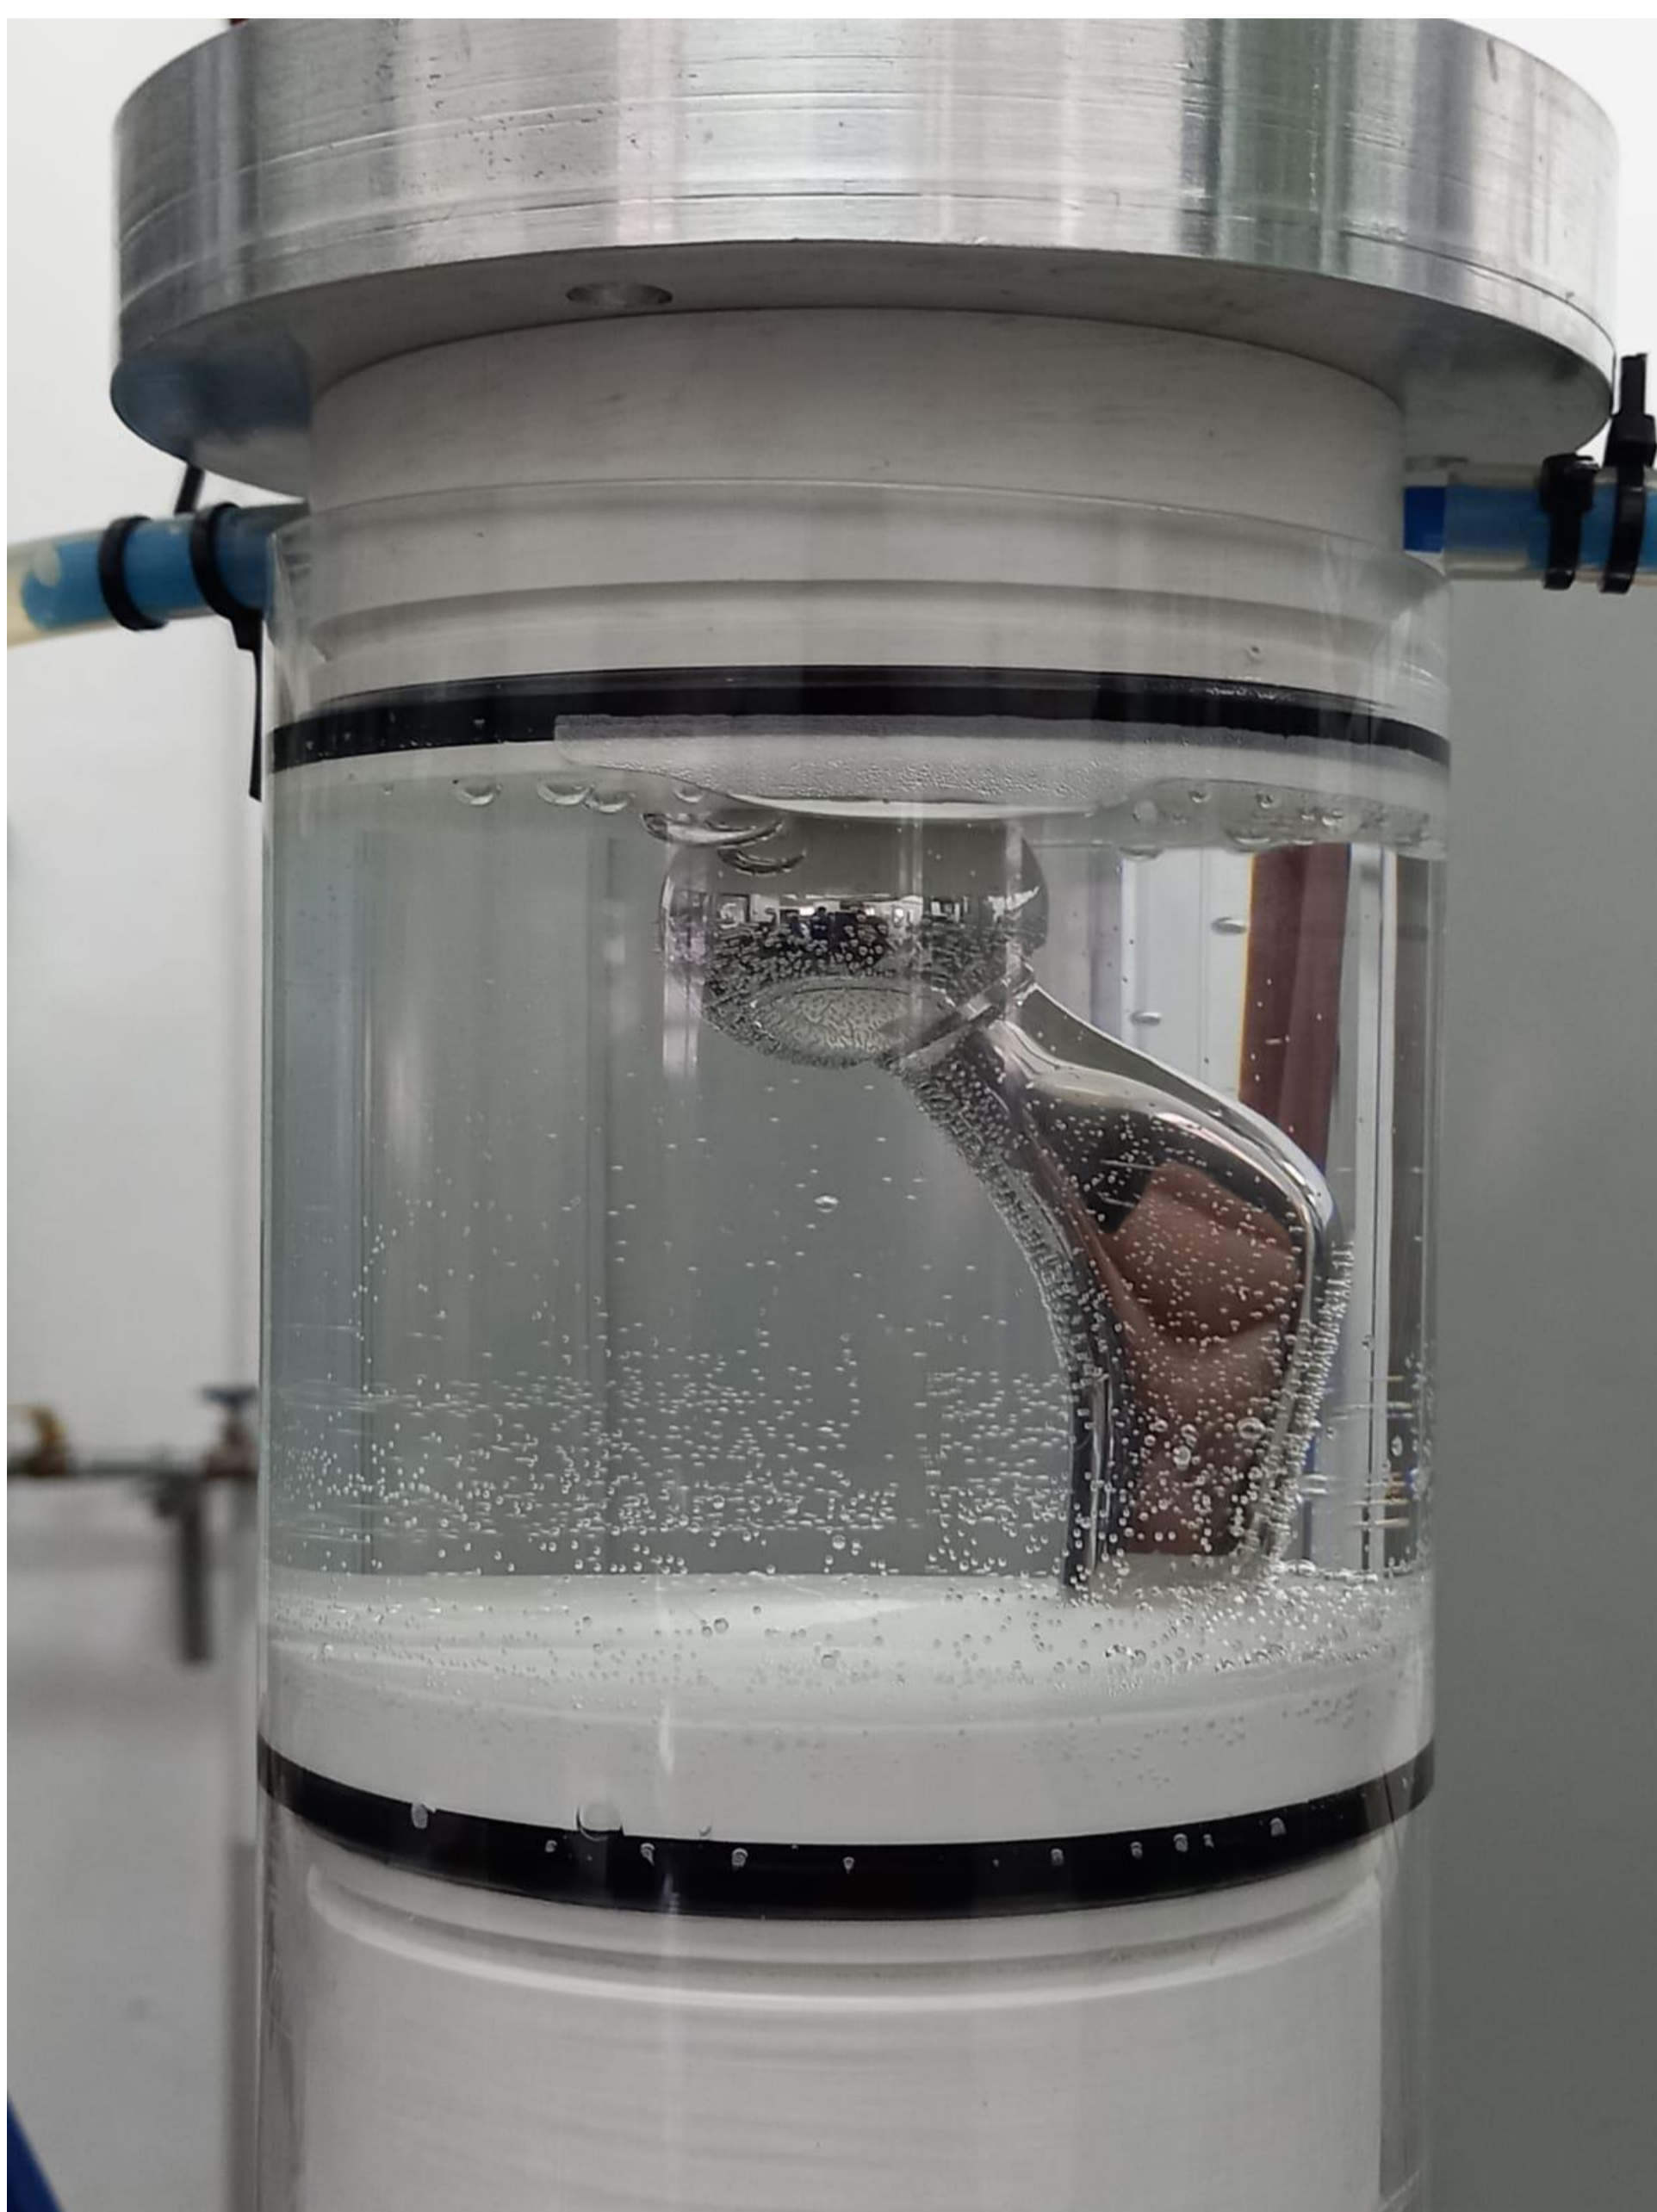
Figura 2: aparato experimental II para realização do ensaio de fretting-corrosion.

**Usinagem:** de um suporte através de furos escalonados que angulassem a haste em  $10^\circ$  (Figura 2).

**Montagem:** do dispositivo na máquina de ensaios MTS - “810 Material test system”.

**Ensaio de fretting-corrosion:** segundo a norma ASTM F1875.

Ciclos senoidais com carga de compressão mínima de 300N e máxima de 3000N.

Frequência de 5 Hz.

10.000.000 de ciclos

Fluxo laminar de solução salina tamponada com fosfato – PBS na temperatura de  $37 \pm 1^\circ \text{C}$ .

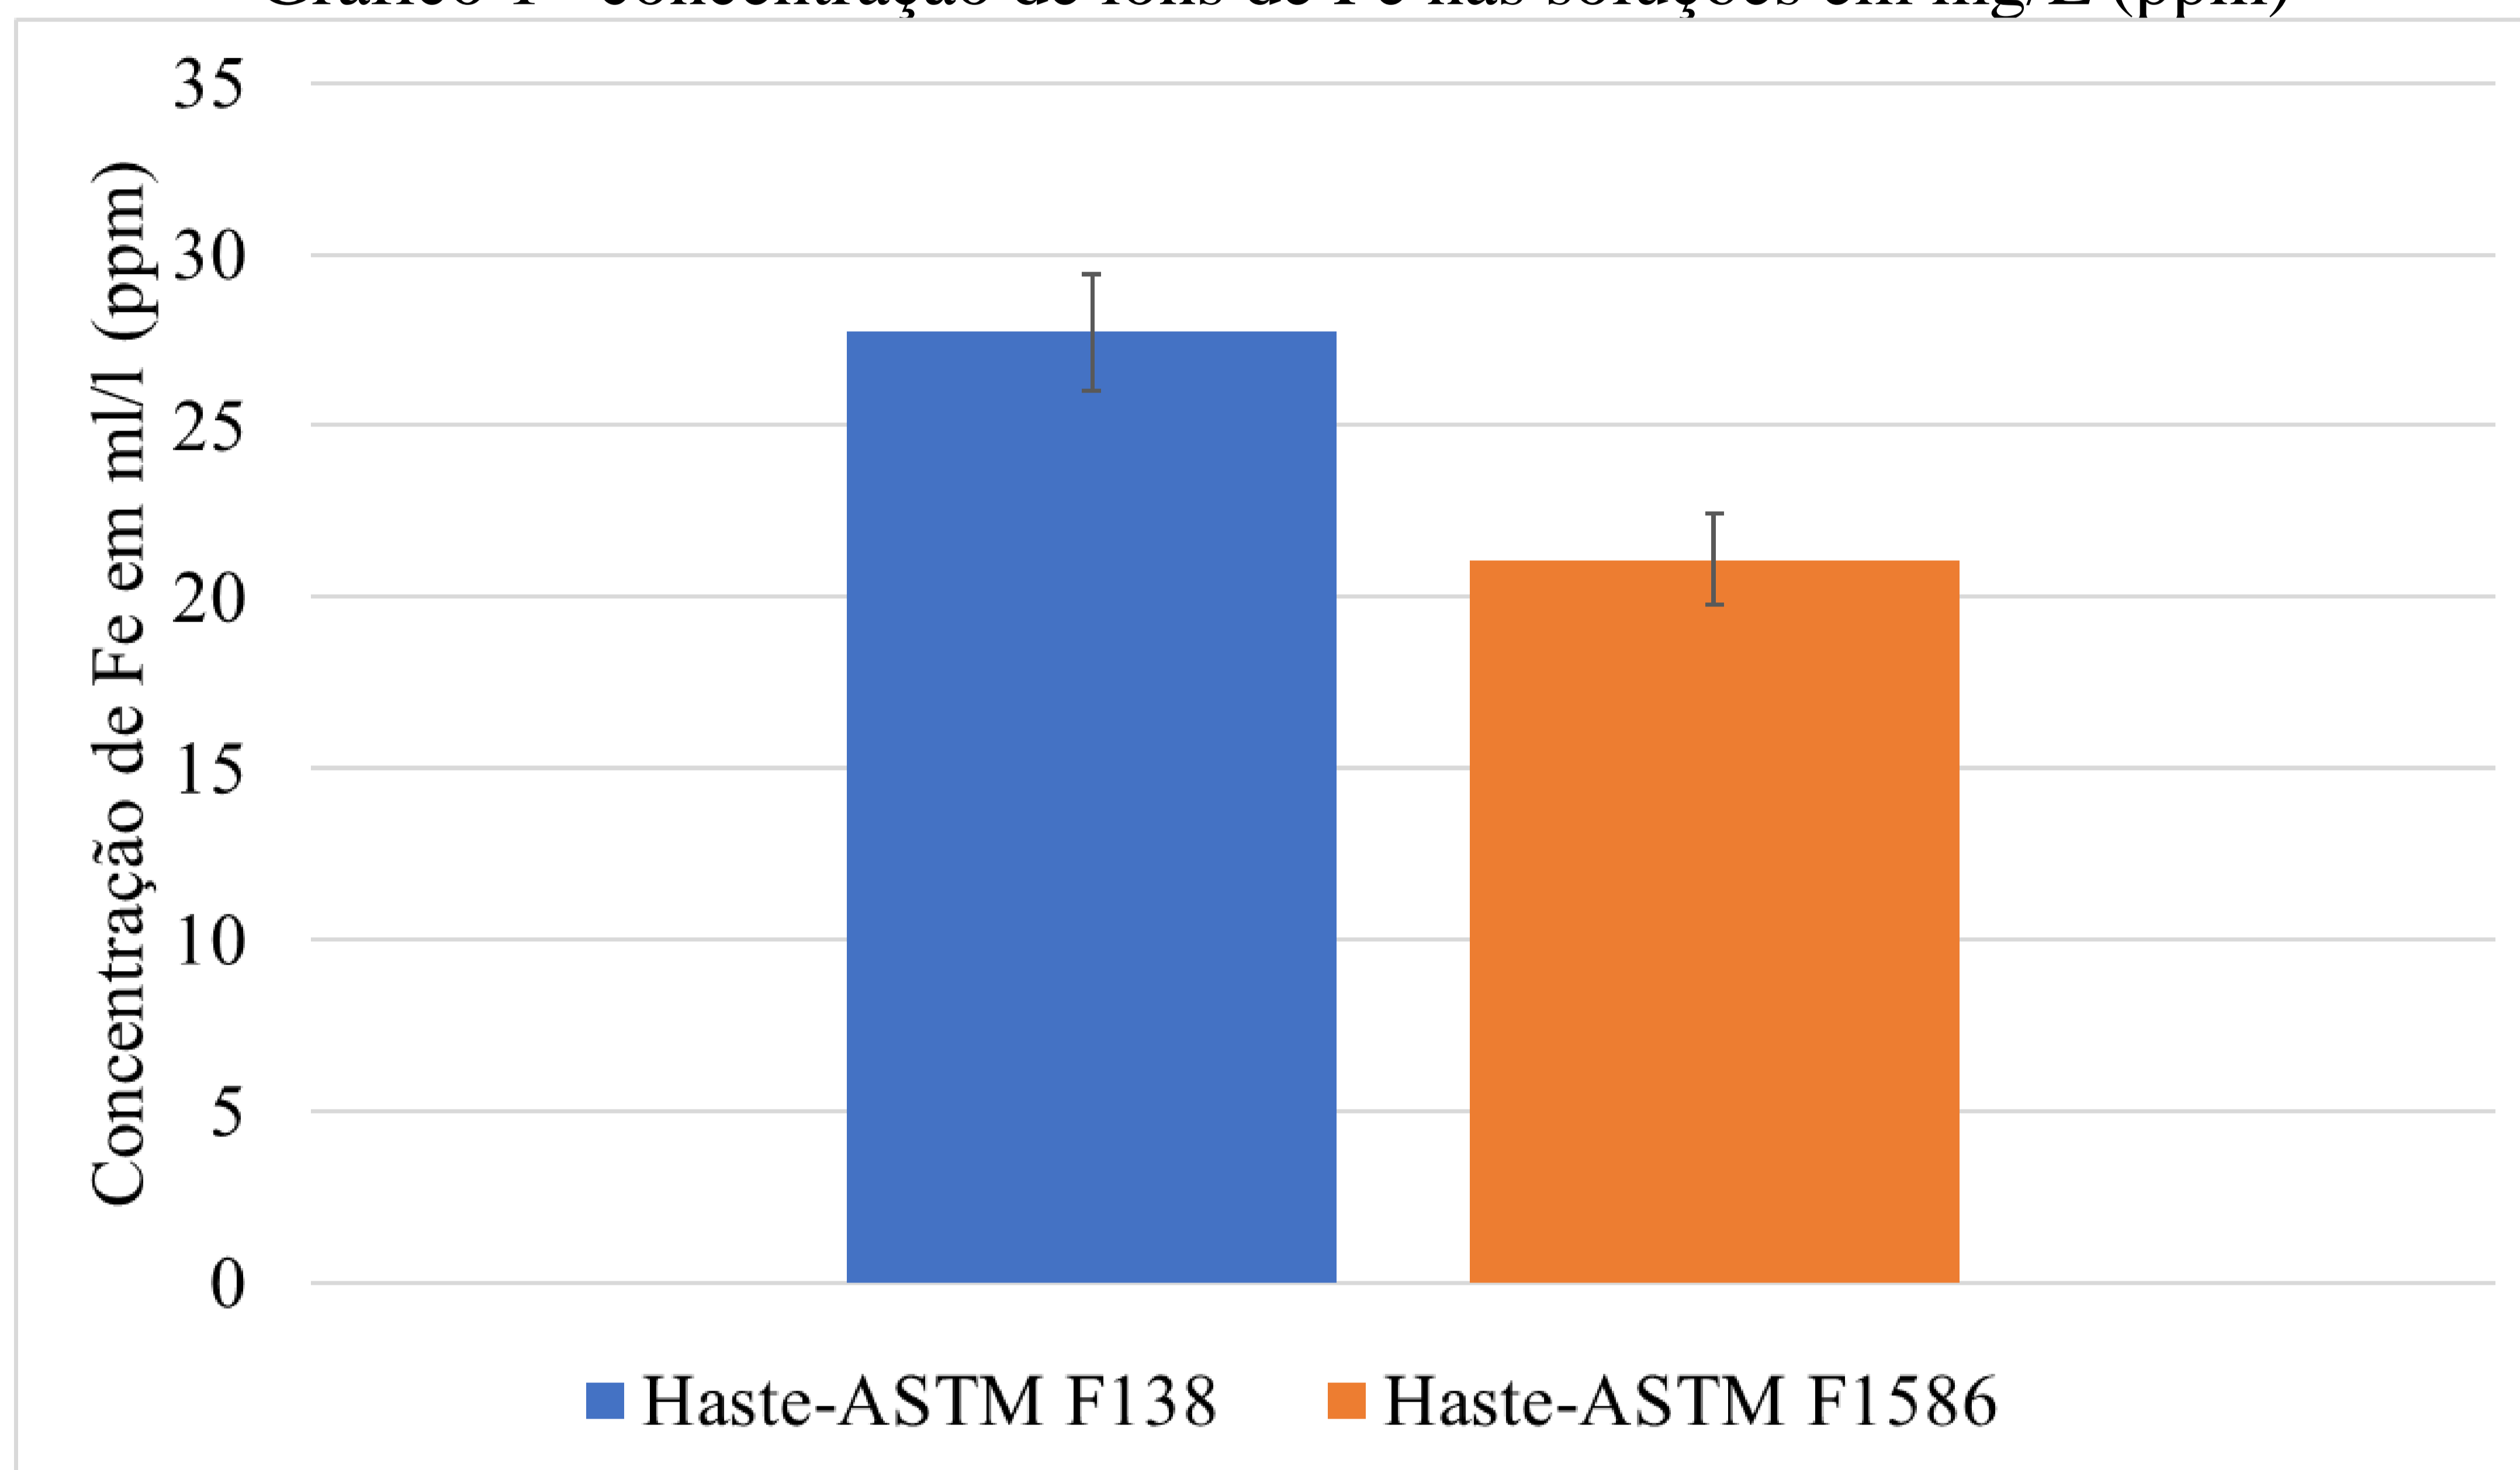
Gráfico 1– concentração de íons de Fe nas soluções em mg/L (ppm)

Foi possível observar que a haste-ASTM F138 se degradou mais que a haste-ASTM F1586. Pois porcentagem liberada de íons de ferro na solução desta foi maior quando comparada com solução da haste ASTM F1586. Pode-se analisar ao valores obtidos no gráfico 1.

- As análises de MEV e EDS comprovaram a formação de óxidos metálicos e abrasão, comprovando o processo de *fretting-corrosion*.
- Ambos os aços liberaram íons de cromo, ferro e níquel na solução salina, mas foi possível somente contabilizar a liberação de ferro, podendo afirmar que na haste-ASTM F138 essa liberação foi maior do que na haste de aço ASTM F1586.
