## AVALIAÇÃO POR TERMOGRAFIA PARA DETECÇÃO DE MANIFESTAÇÕES PATOLÓGICAS EM PONTES

Foi realizada uma inspeção visual, conforme as normas DNIT 010/2014 e ABNT NBR 9452:2019, no dia 07/11/2020, na ponte Cidade Jardim.

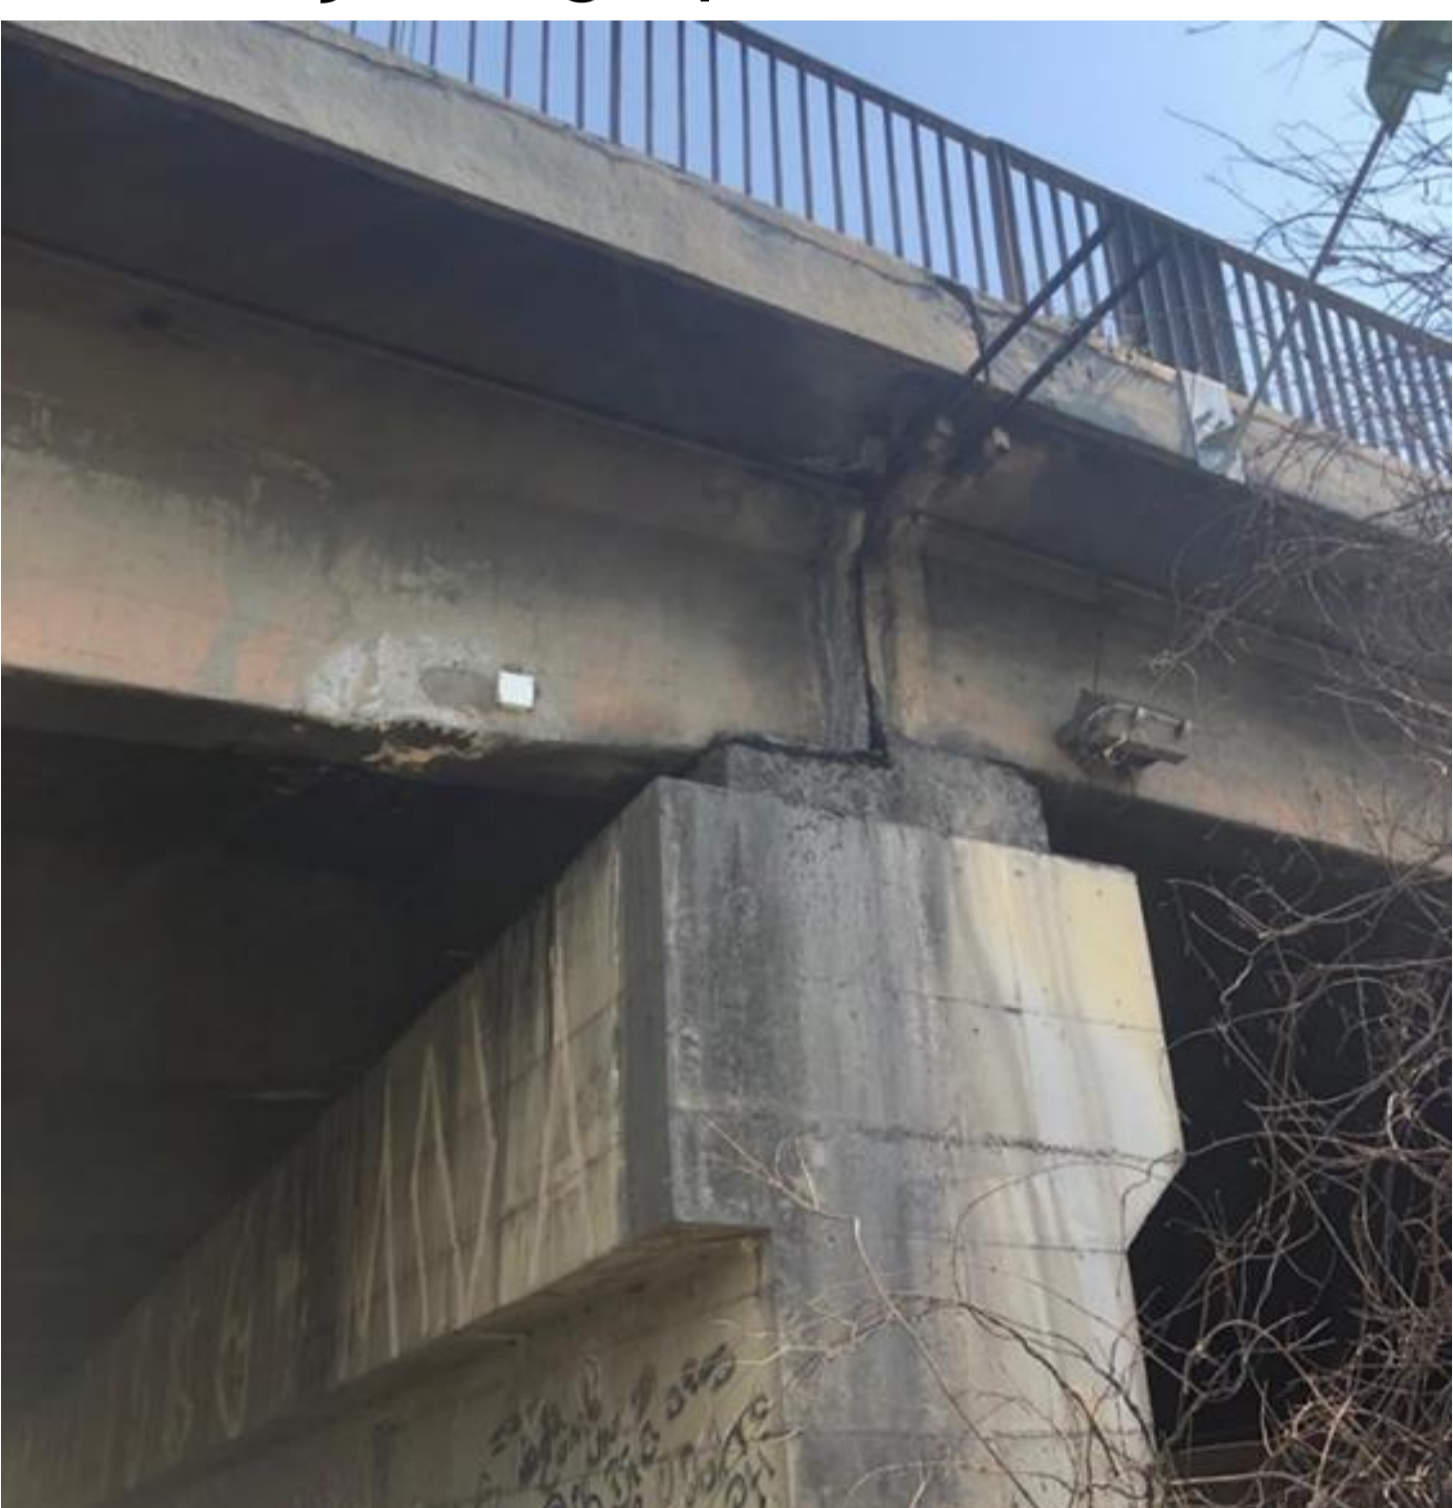
Interação viga-pilar

- Destacamento do concreto
- Exposição de armadura
- Infiltração de água
