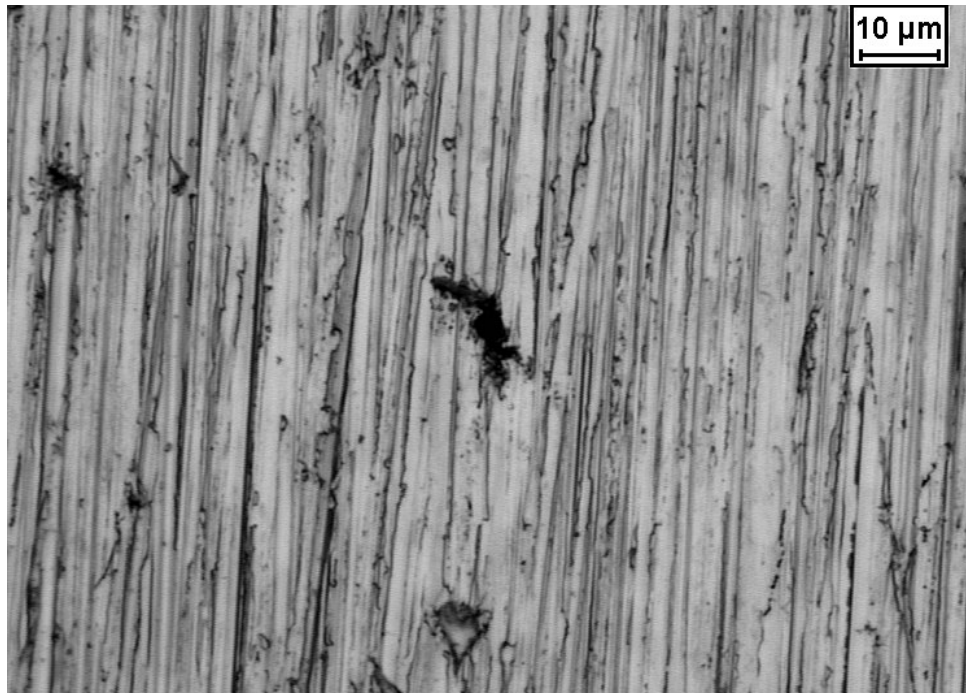
Micrografia 4.3: Superfície da amostra após polarização cíclica em 0,6 M NaCl.

As superfícies dos corpos-de-prova após os ensaios de polarização cíclica foram analisadas por microscopia óptica, para avaliar a extensão dos danos causados pela corrosão por pite, os resultados destas análises podem ser observados nas Micrografias 4.3 a 4.16.

É interessante observar que os pites tem pequeno diâmetro independentemente da solução utilizada, o que indica que as diferentes concentrações de brometo e cloreto não influenciaram a extensão da corrosão por pite.

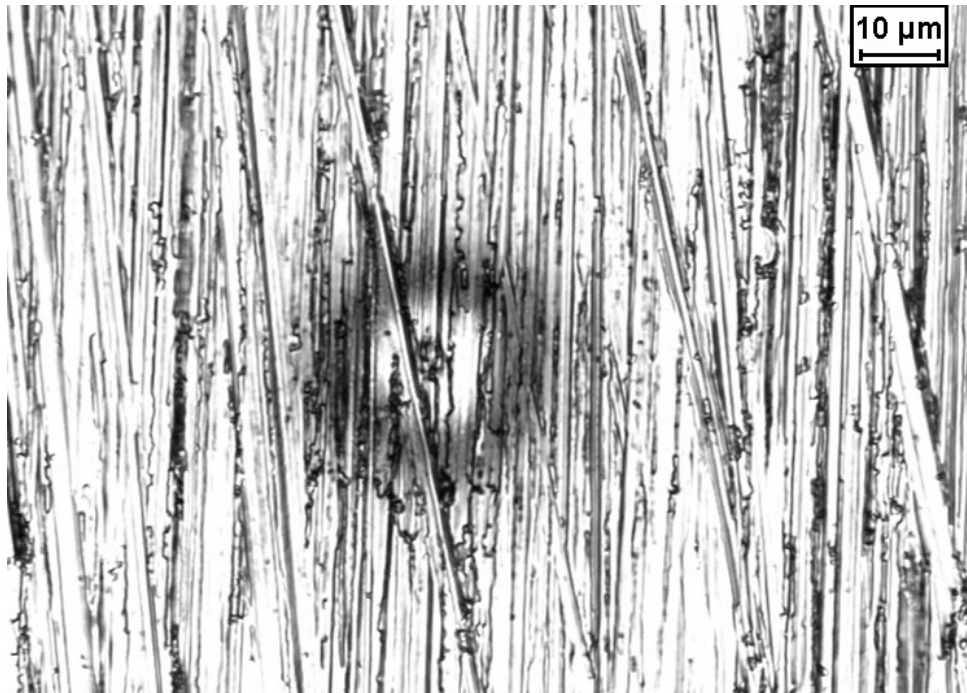
Micrografia 4.11: Superfície da amostra após polarização cíclica em 0,2 M NaCl + 0,4 M NaBr.

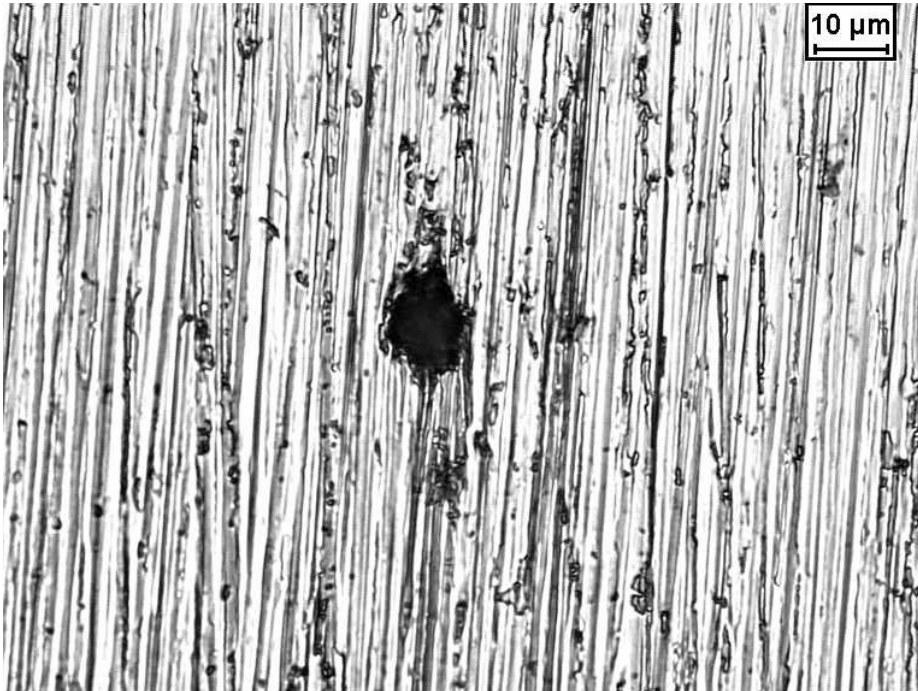
Micrografia 4.13: Superfície da amostra após polarização cíclica em 0,1 M NaCl + 0,5 M NaBr.
