ECOEFIÊNCIA DE SISTEMA CONSTRUTIVO: ESTUDO DE METODOLOGIA DRYWALL NÃO ESTRUTURAL EM BAMBOO FRAME

Aluno: Bruno Lima Silva – bruno.limasilva14@gmail.com / Felipe Andreoli Garcia – felipeandreoligarcia@gmail.com
Lucas Pereira Vive – lucas_vive11@hotmail.com / Luiz Henrique Pastore Barbosa – luizh.pastore@gmail.com
Orientador: Rui Barbosa de Souza – rui.souza@fei.edu.br

O principal objetivo deste estudo é o desenvolvimento inicial de um produto eco eficiente que se utiliza de uma matéria prima sustentável e renovável, o bambu. Trata-se de uma adaptação do sistema *drywall* não estrutural, pois se dispõe de intenções similares à do sistema que utiliza placa cimentícia e perfis de aço galvanizado, porém o deste instrumento será elaborado com bambu em substituição aos elementos de perfil metálico.

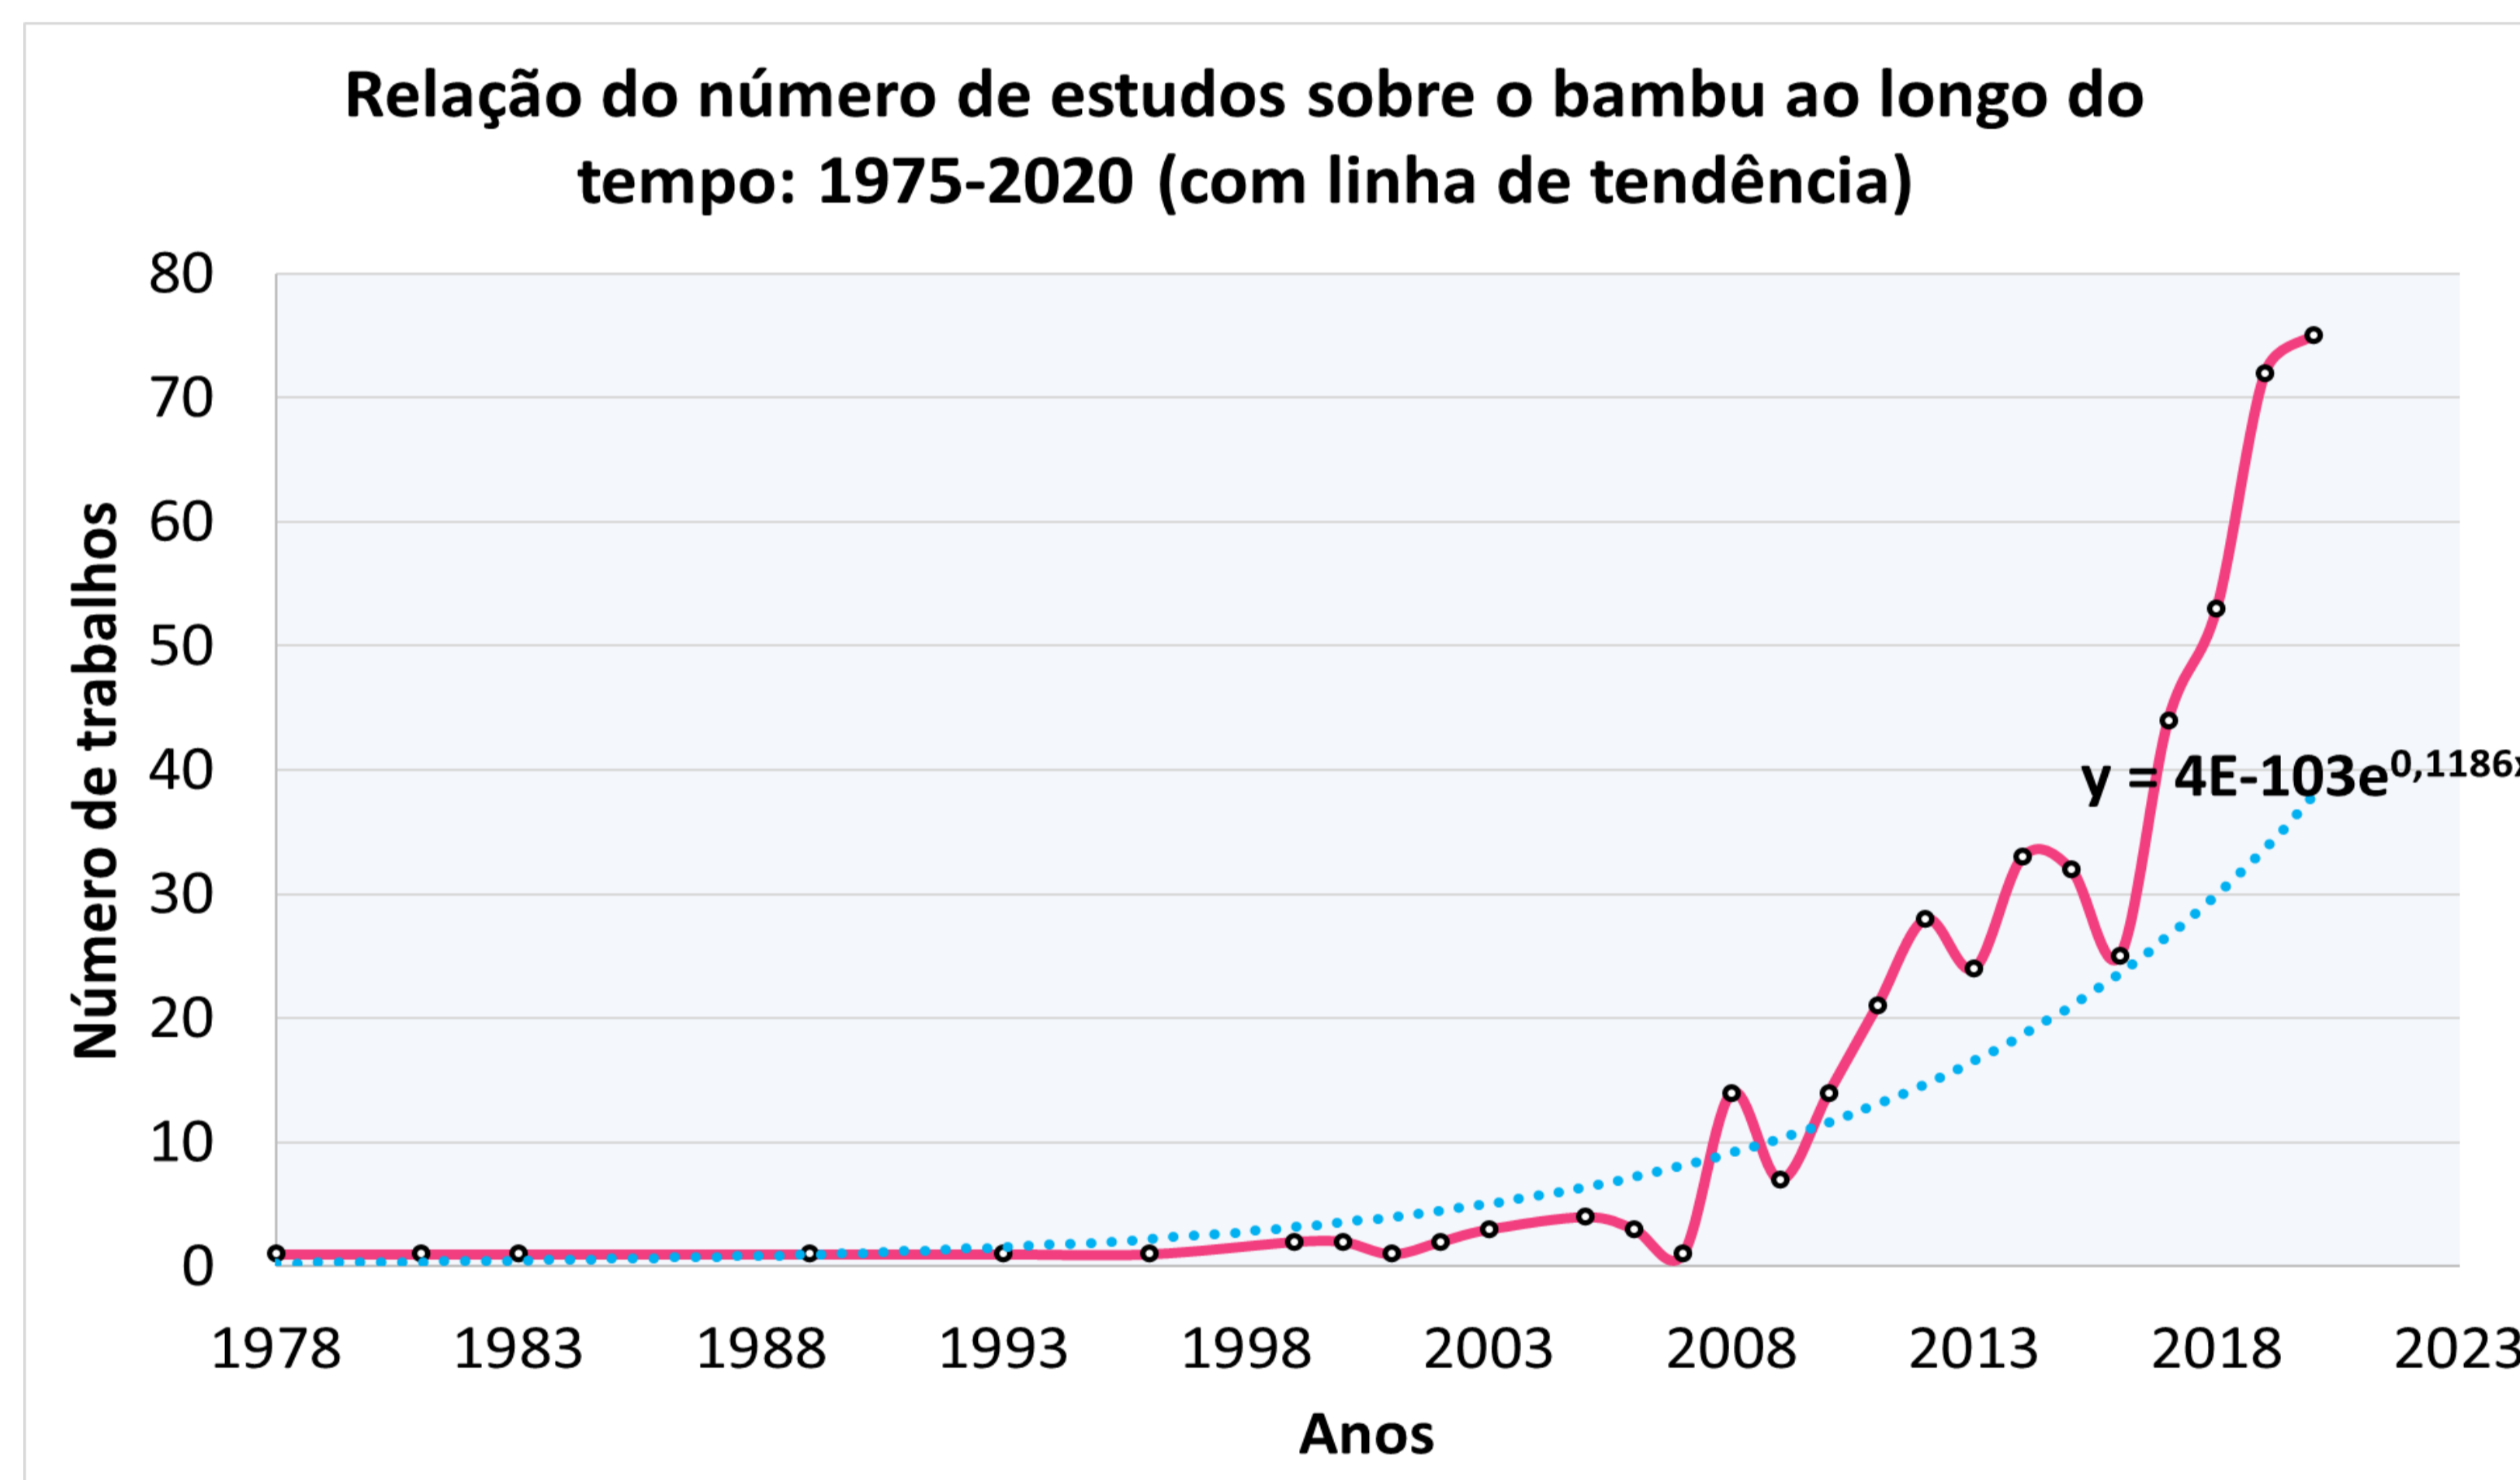
Fonte: Autores, 2020.

O estudo se mostra relevante, pois foi feito um estudo bibliométrico aprofundado que apresenta a tendência de crescimento dos estudos sobre o bambu inserido na engenharia civil.

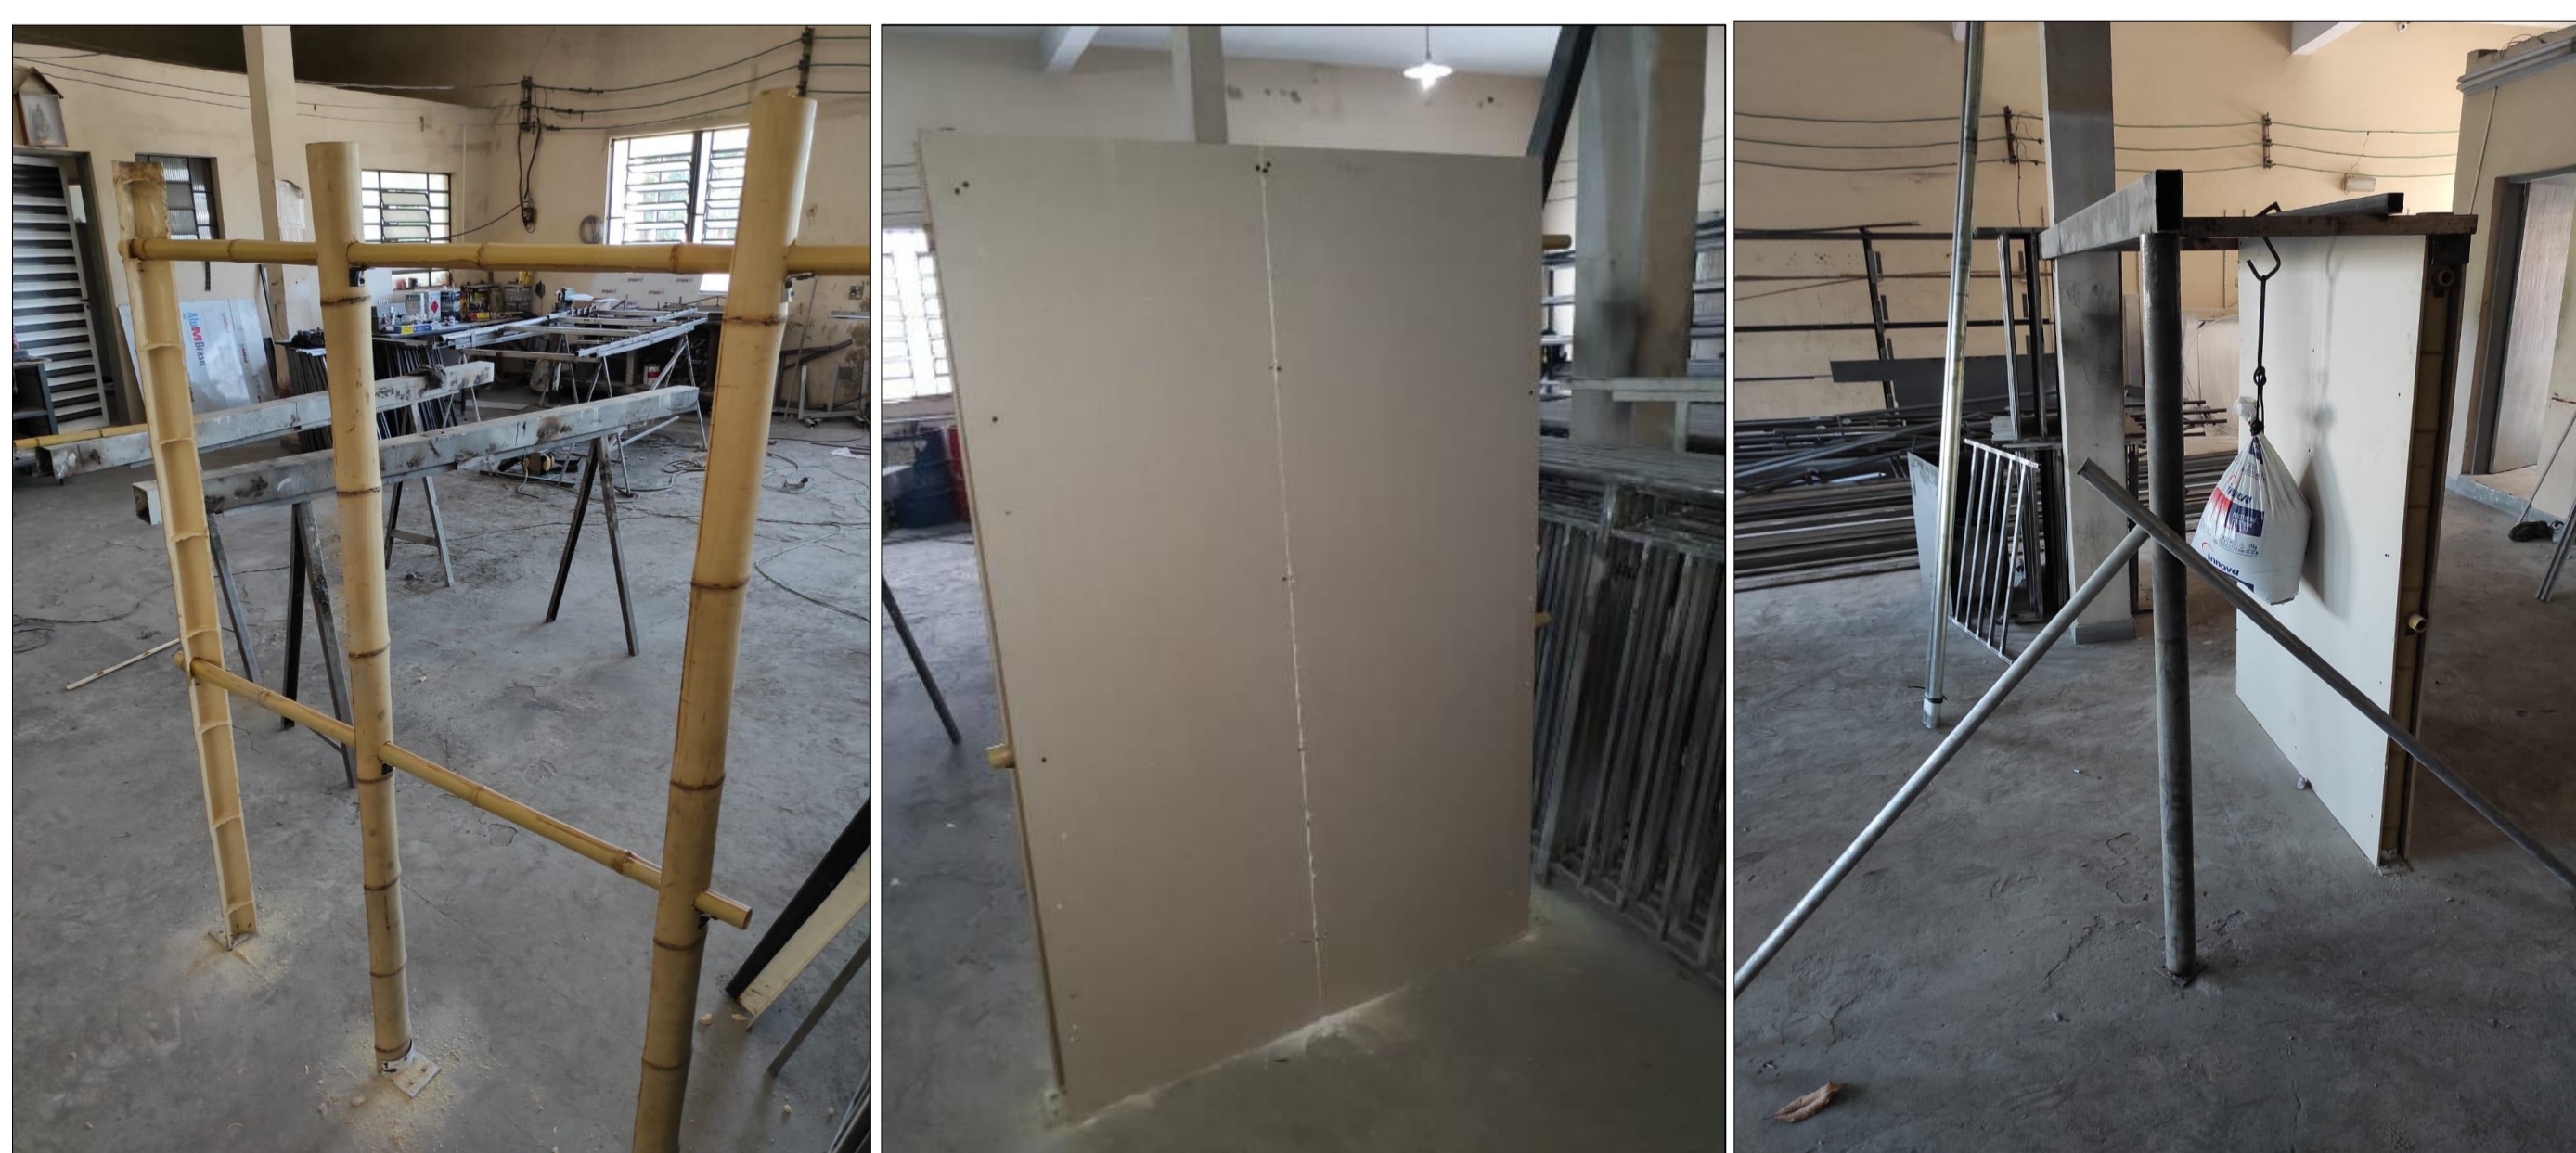
Abaixo, as ilustrações das etapas tanto da concepção do protótipo como também da estrutura necessária para a realização dos ensaios de impacto de corpo mole e de corpo duro.

Todas as etapas foram feitas utilizando as ferramentas adequadas e equipamentos de proteção individual (EPI's).

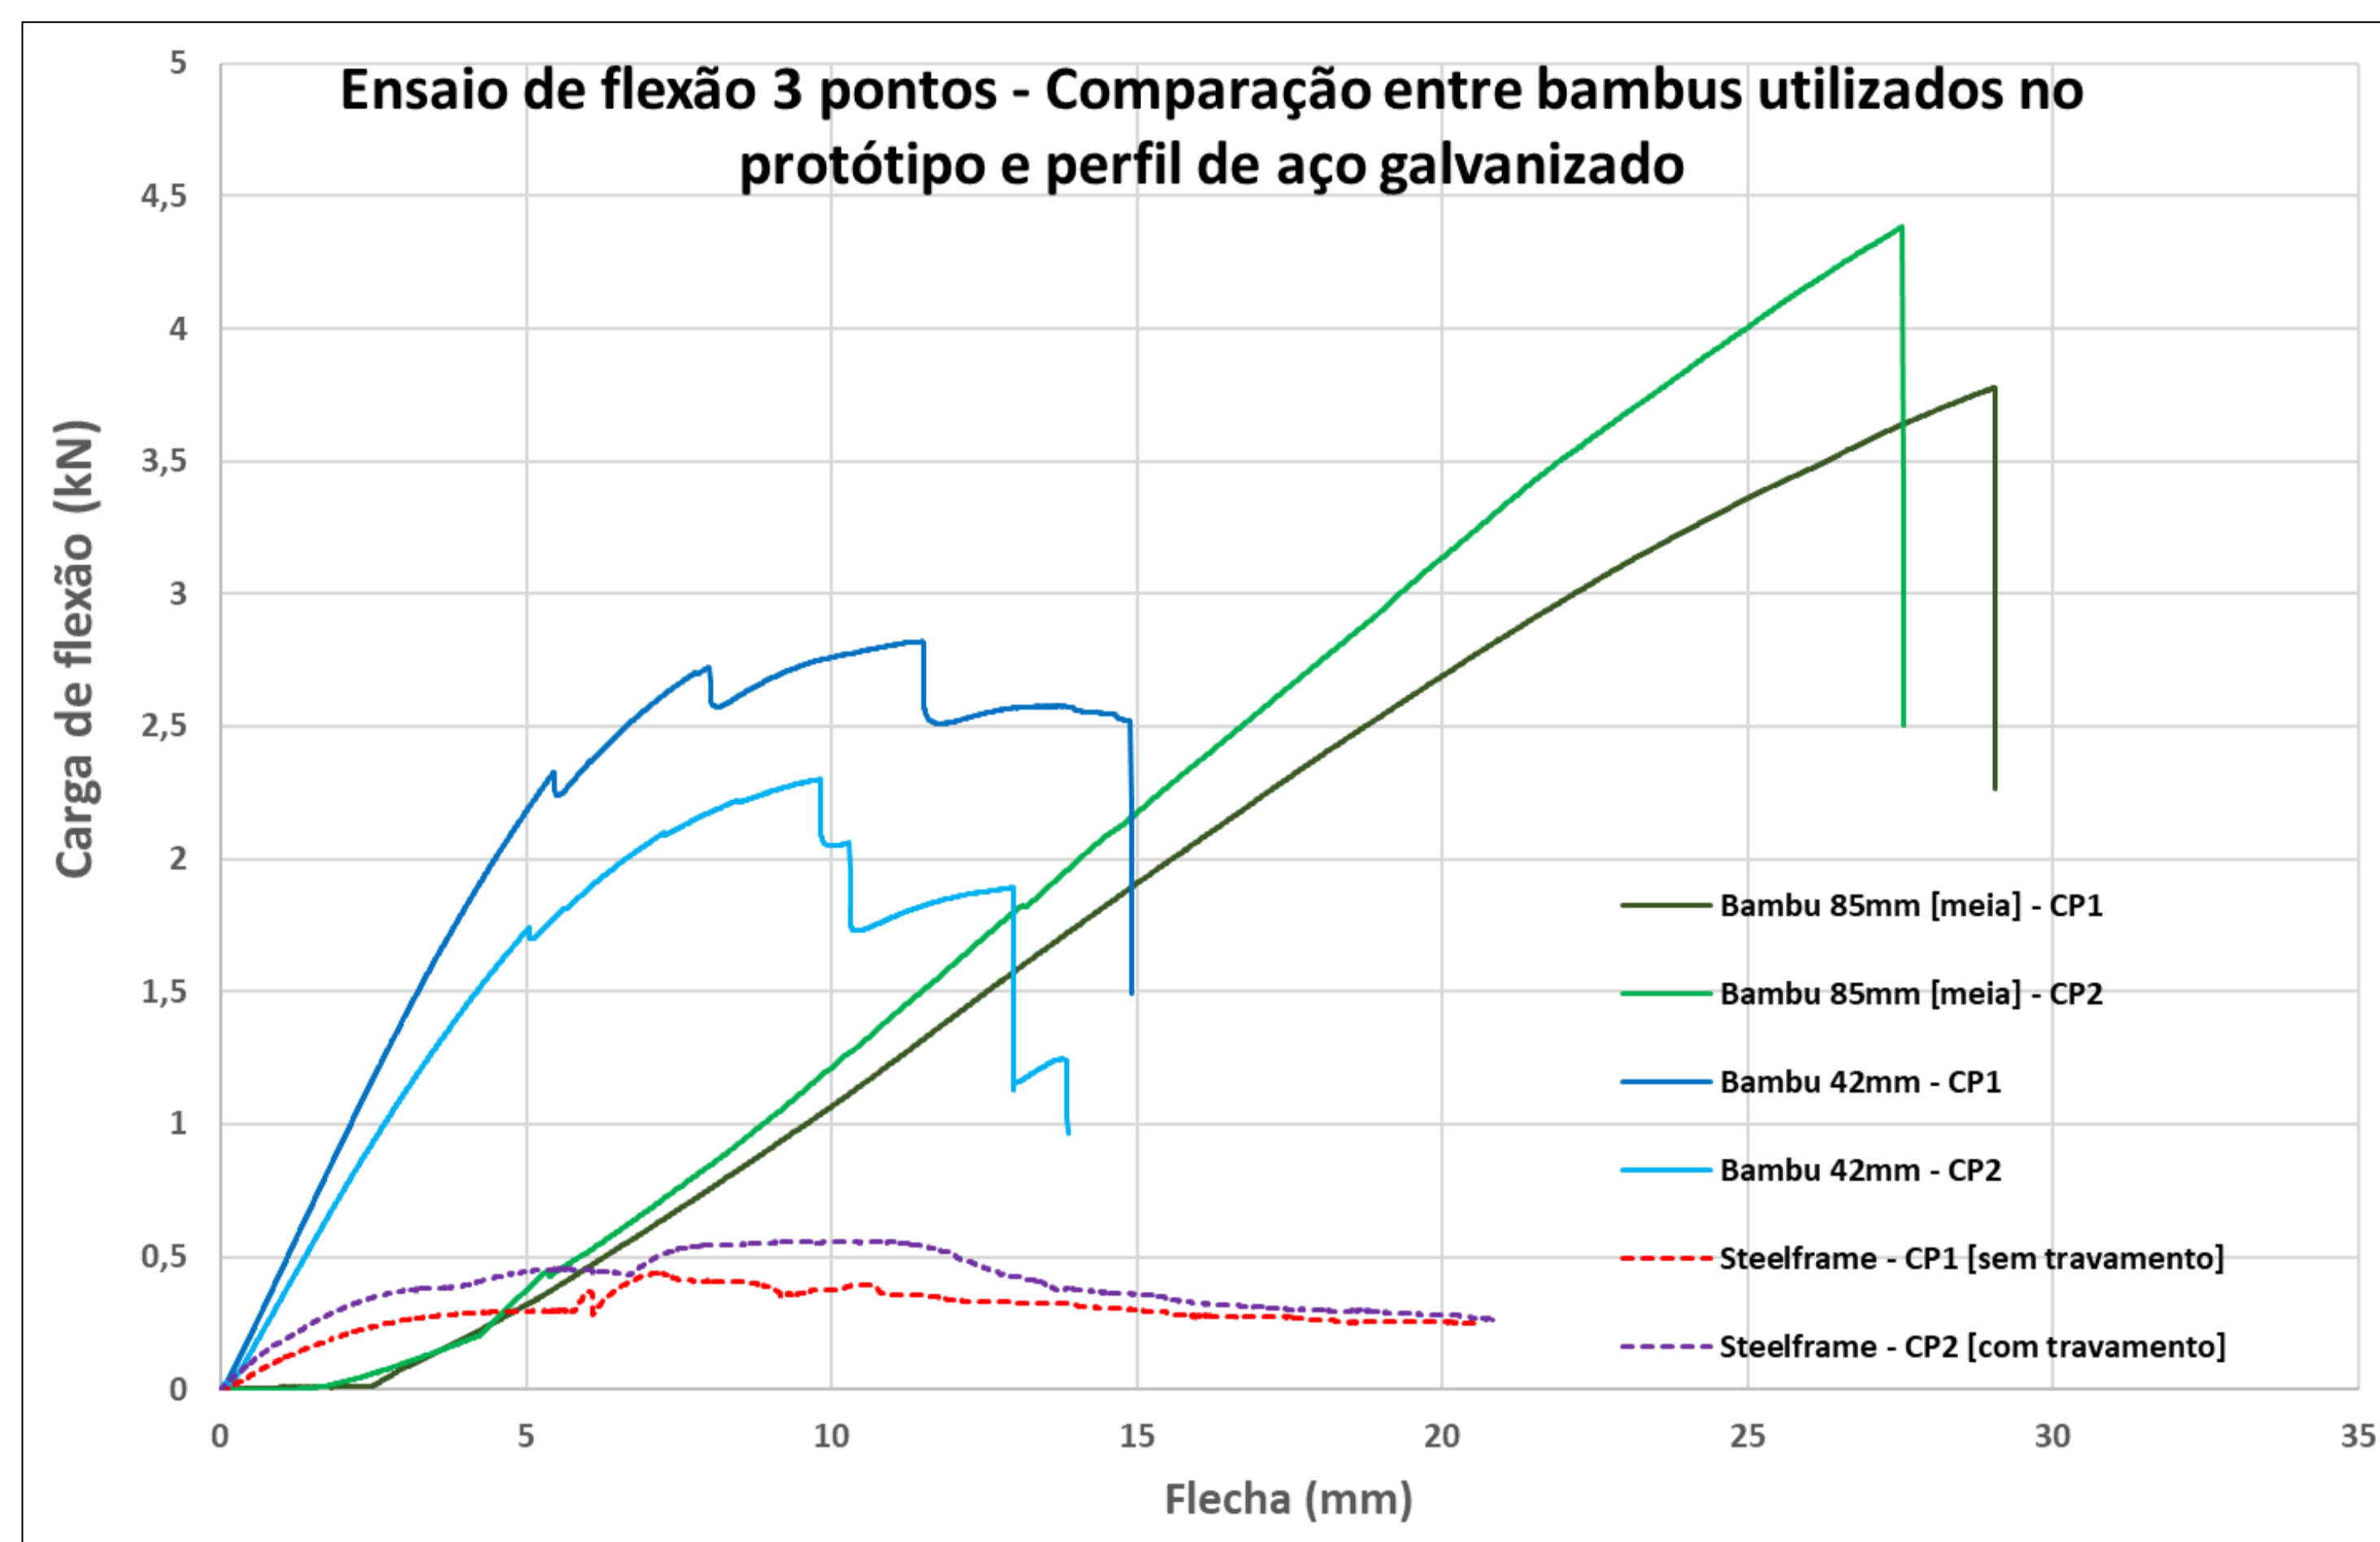
9. RESULTADOS DO ENSAIO DE FLEXÃO

Através de uma análise mais aprofundada diante dos resultados obtidos, e uma sobreposição dos três materiais, é possível dizer que os bambus ensaiados são mais dúcteis e mais resilientes do que os perfis de aço galvanizado, utilizados no sistema *drywall* convencional.
