AVALIAÇÃO DA EFICÁCIA DE SISTEMAS IMPERMEABILIZANTES EM LAJES DE CONCRETO ARMADO

Letícia Silva de Paula, Rafael Barreto Castelo da Cruz
Engenharia civil, Centro Universitário FEI
leticiaspaula1@hotmail.com, rafaelcastelo@fei.edu.br

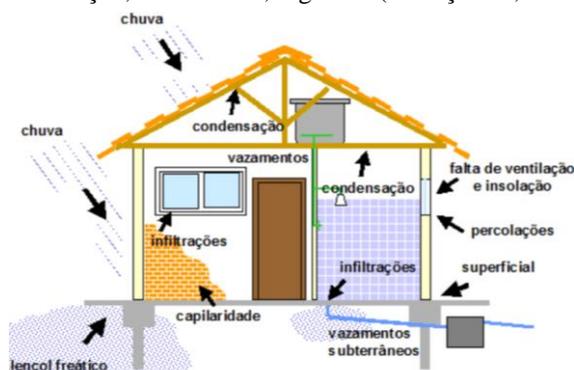
Figura 1 – Ações da água nas construções

A água nas construções se manifesta por infiltrações, vazamentos e consequente umidade, que podem ocorrer, por exemplo, por capilaridade, por percolação, por condensação, entre outros, Figura 1. (VERÇOZA, 1991).

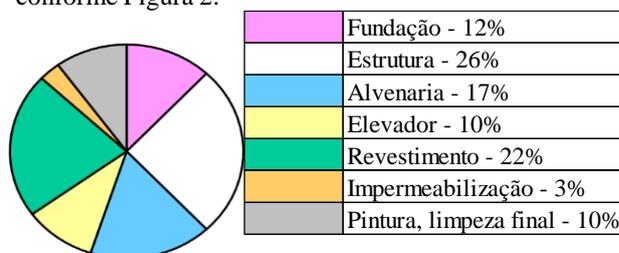
Figura 2 – Custos aproximados das etapas de uma obra

O custo da impermeabilização varia de 1 a 3% do custo total da construção, porém quando é necessário refazer o processo, pode gerar um acréscimo de 10 a 15% do valor do serviço inicial, aponta Righi (2009), conforme Figura 2.

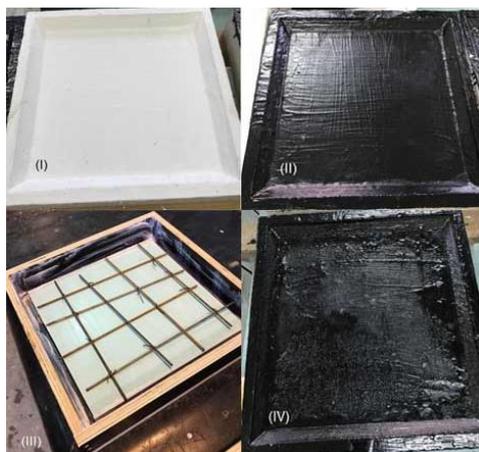
Figura 3 – (I) Laje impermeabilizada com membrana acrílica (II) Laje impermeabilizada com membrana asfáltica (III) Molde com armadura de aço (IV) Laje impermeabilizada com emulsão asfáltica

As dimensões dos corpos de provas, que simularam uma laje de concreto armado foram 40x40x5cm em molde feito com compensado de madeira fórmica, Figura 3. A armadura proposta foi de aço CA 60 com bitola de 4,2mm de diâmetro.

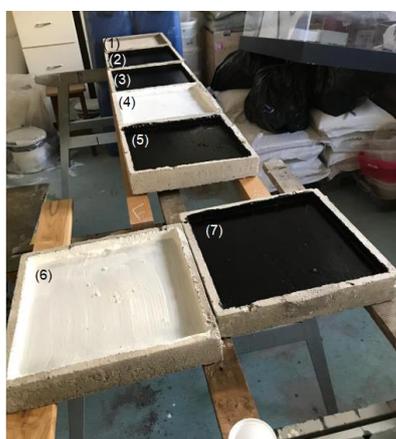
Figura 4 – Lajes impermeabilizadas

Depois de terminar a concretagem e após um período de 15 dias na cura, duas das lajes foram impermeabilizadas com membrana asfáltica, com uma (2) e duas demãos (5), duas com emulsão asfáltica, também com uma (3) e duas demãos (7), e duas com membrana acrílica, da mesma forma que as anteriores, uma (4) e duas demãos (6), a última laje (1) não foi impermeabilizada para evidenciar o que acontece quando há a falta de impermeabilizantes nas construções, indicado na Figura 4. Terminado o período de cura dos impermeabilizantes, as lajes foram submetidas durante 72 horas sob uma lâmina d'água de 10mm de altura para a realização do teste de estanqueidade.

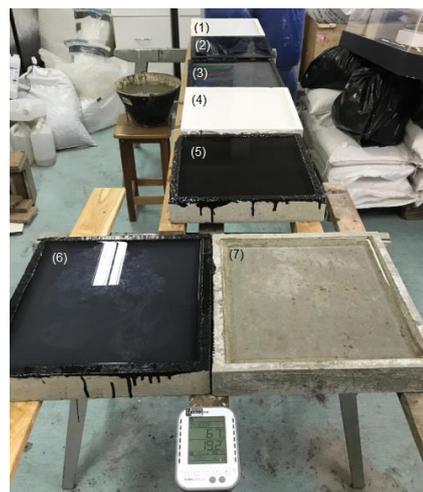
Figura 5 – Teste de estanqueidade

Terminado o período de cura dos impermeabilizantes, uma lâmina de 10mm de água foi colocada nas lajes para a realização do teste de

estanqueidade, Figura 5, destacado na norma ABNT NBR 15575.
