## **4-Resultados experimentais:**

### **4.1-Characterização microestrutural:**

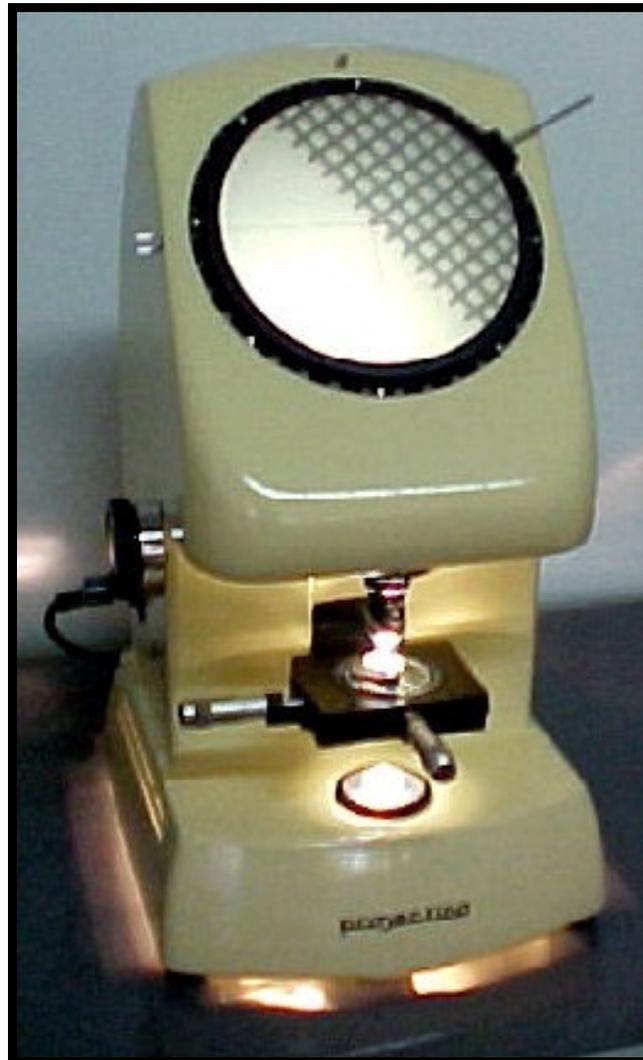
Figura 3.17: Projetor de perfil Mitutoyo tipo padrão PJ-300H. Domoral.

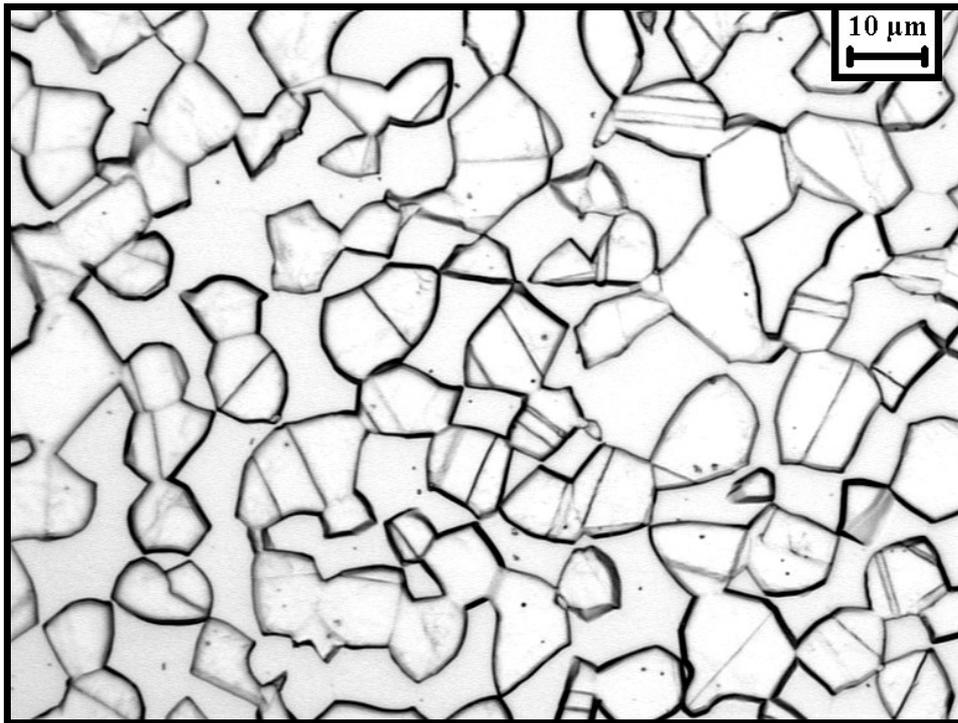
Micrografia 4.1- Amostra transversal do aço SAF 2205 solubilizado. Área de superfície. Ataque: Solução 10% de ácido oxálico.

A caracterização com solução de ácido oxálico 10% foi realizada em amostras polidas das secções longitudinais e transversais de ambas as ligas SAF2205 e SAF2507. Pode-se notar claramente maior homogeneidade da microestrutura nas amostras transversais (micrografias 4.1, 4.2, 4.3 e 4.4). As amostras longitudinais encontram-se com a microestrutura bandeadas, devido provavelmente ao processo de laminação a quente num campo de dominância da fase ferrítica e formação de austenita durante o resfriamento posterior (micrografias 4.5 e 4.6). Devido a este tipo de ocorrência é de se esperar que ocorram variações nos gradientes de dureza, com maiores valores nas áreas mais refinadas.

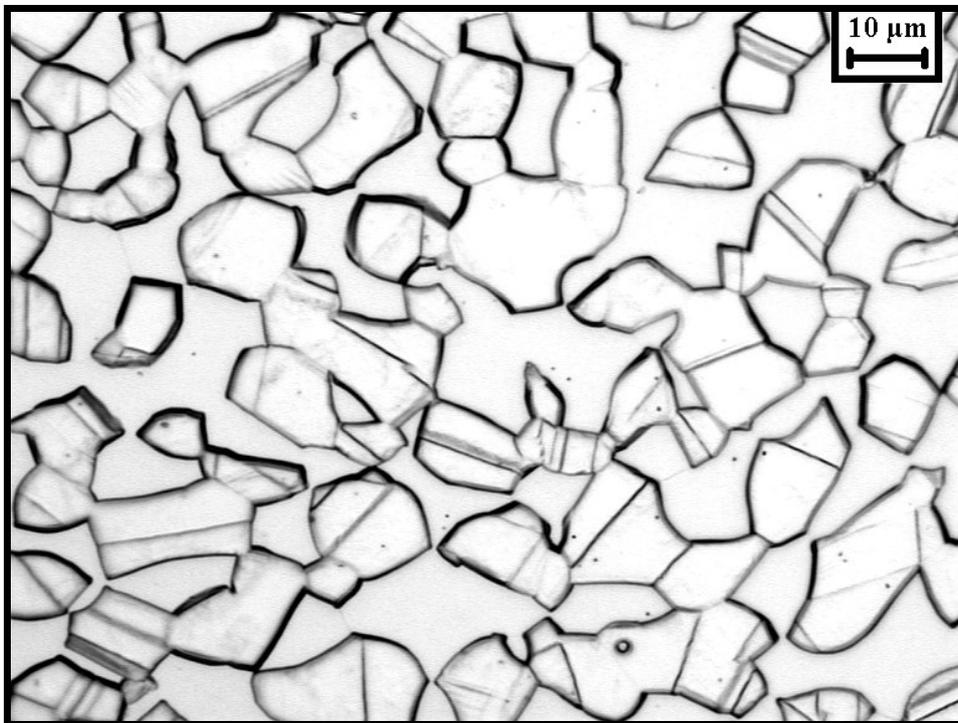
Micrografia 4.2- Amostra transversal do aço SAF 2205 solubilizado. Área de núcleo. Ataque: Solução 10% de ácido oxálico.

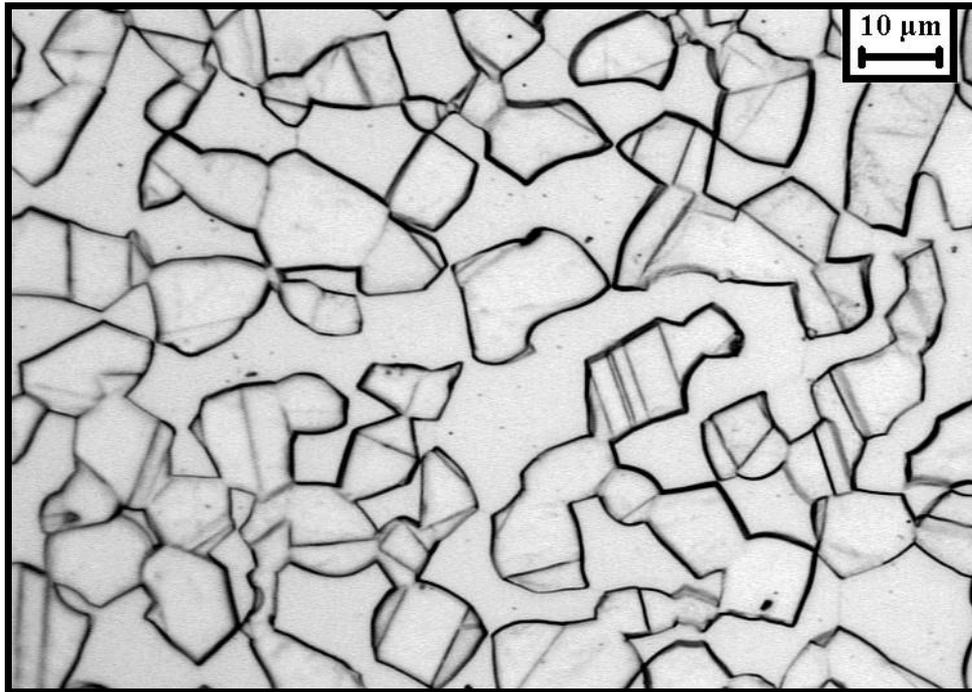
Micrografia 4.3- Amostra transversal do aço SAF 2507 solubilizado. Área de superfície. Ataque: Solução 10% de ácido oxálico.

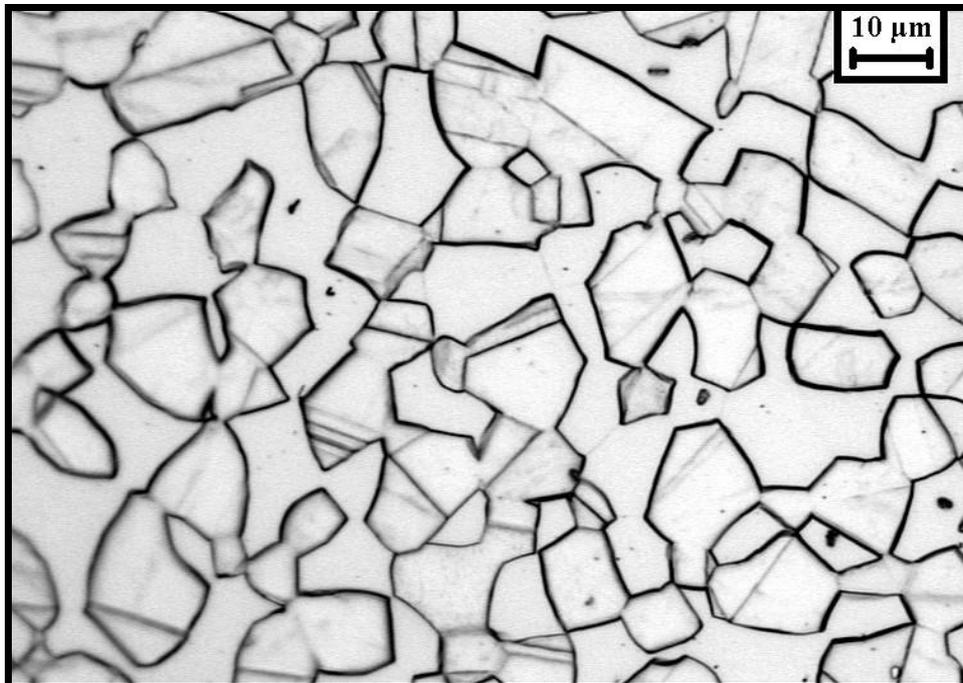
Micrografia 4.4- Amostra transversal do aço SAF 2507 solubilizado. Área de núcleo. Ataque: Solução 10% de ácido oxálico.

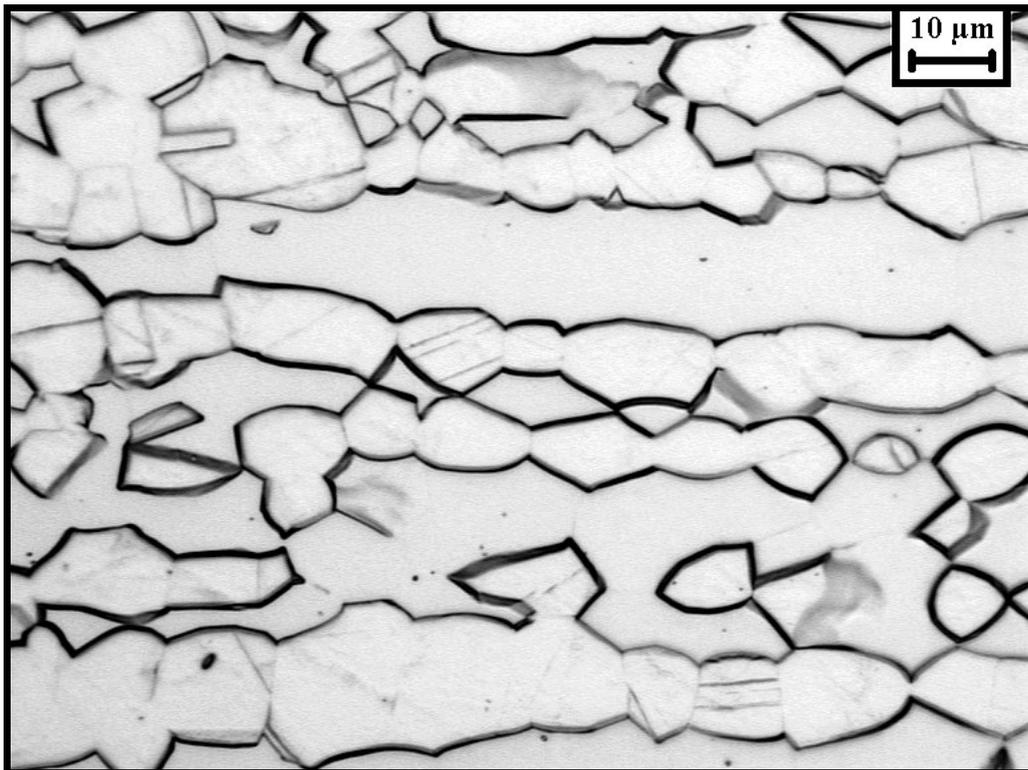
Micrografia 4.5 Amostra longitudinal do aço SAF 2205 solubilizado. Área de núcleo. Nota-se bandeamento da microestrutura. Ataque: Solução 10% de ácido oxálico.

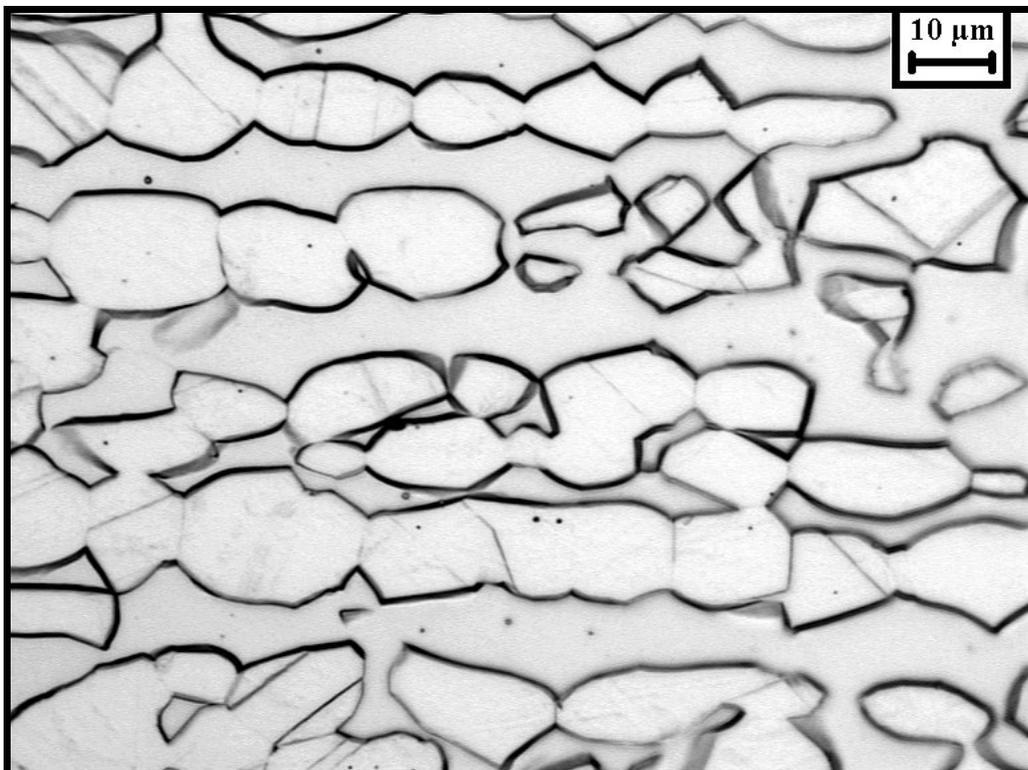
Micrografia 4.6 Amostra longitudinal do aço SAF 2507 solubilizado. Área de núcleo. Nota-se bandeamento da microestrutura. Ataque: Solução 10% de ácido oxálico.

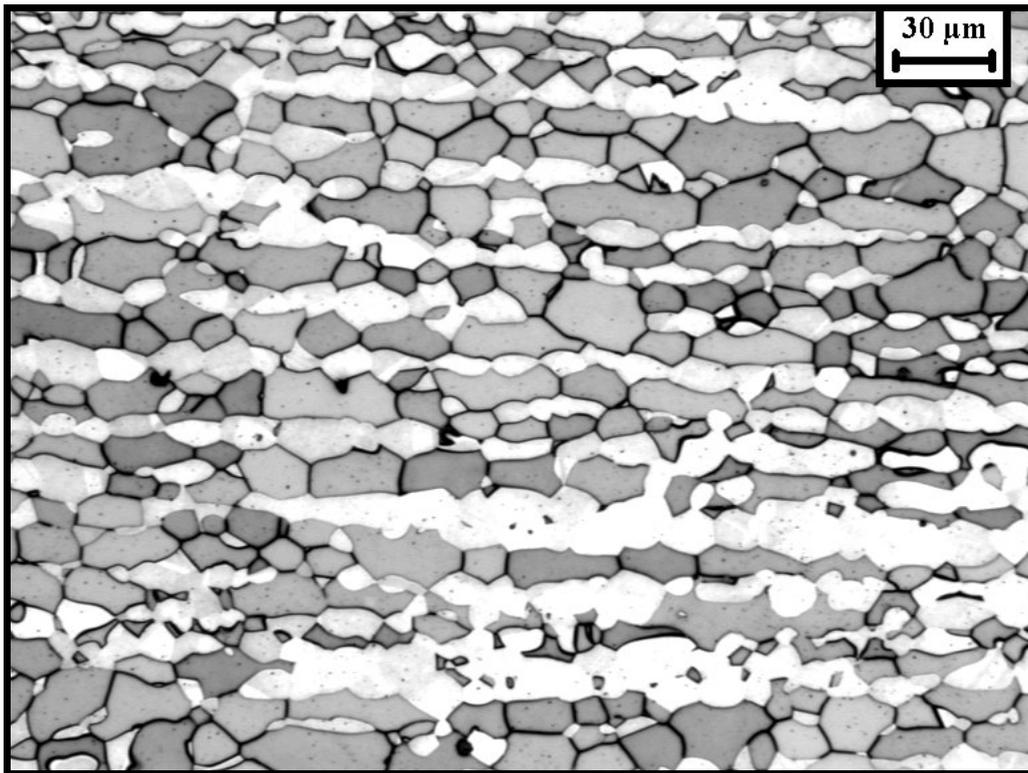
Micrografia 4.7- Amostra longitudinal do aço SAF 2205 solubilizado. Área de núcleo.  
Nota-se ferrita (escura) e austenita (clara). Ataque: Behara modificado.

As micrografias 4.7 a 4.22 foram retiradas de amostras longitudinais e transversais de aços inoxidáveis de ambas as ligas SAF 2205 e SAF 2507 quando submetidas ao ataque de Behara modificado.

Como nas micrografias obtidas com o ataque de ácido oxálico, novamente nas amostras obtidas com o ataque de Behara modificado pode-se notar o bandejamento da microestruturas na direção longitudinal dos materiais. Este bandejamento representa uma forte influência para as microestruturas, mas principalmente para as propriedades mecânicas. Por este motivo, os materiais podem apresentar um comportamento de caráter anisotrópico, com variações nas propriedades mecânicas de acordo com a posição de solicitação. Não pode ser notada nenhuma diferença significativa de microestruturas entre as regiões do núcleo e da superfície das amostras.

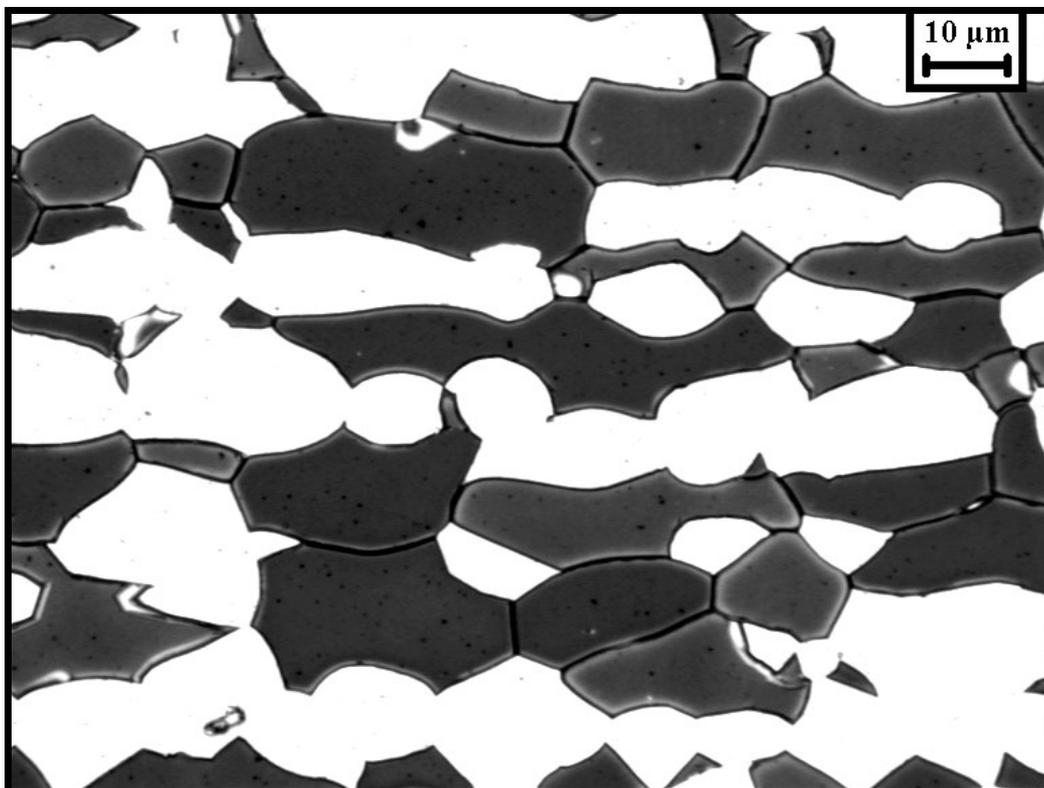
Micrografia 4.8- Amostra longitudinal do aço SAF 2205 solubilizado. Área de núcleo.  
Nota-se ferrita (escura) e austenita (clara). Ataque: Behara modificado.

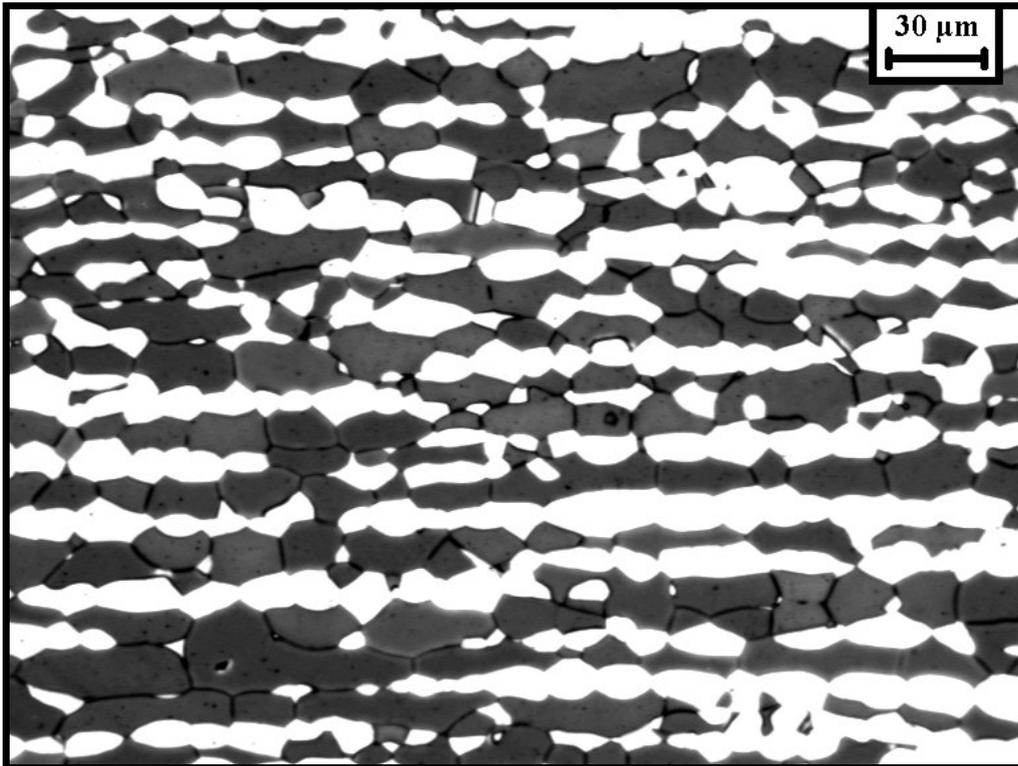
Micrografia 4.9- Amostra longitudinal do aço SAF 2205 solubilizado. Área de superfície. Nota-se ferrita (escura) e austenita (clara). Ataque: Behara modificado.

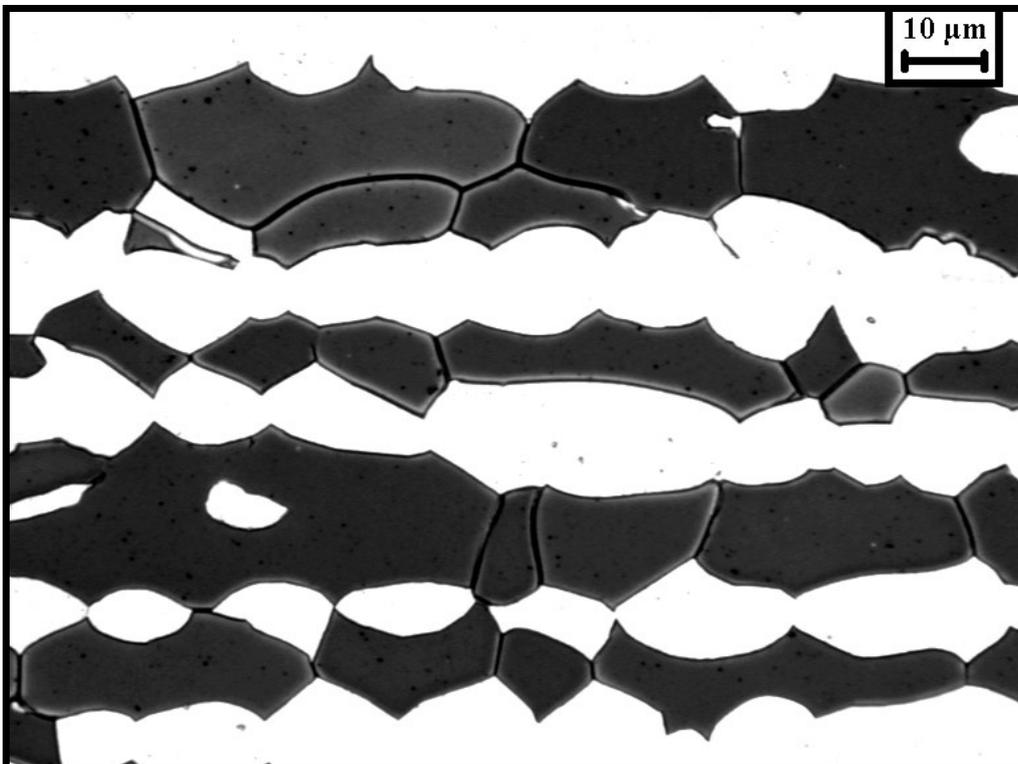
Micrografia 4.10- Amostra longitudinal do aço SAF 2205 solubilizado. Área de superfície. Nota-se ferrita (escura) e austenita (clara). Ataque: Behara modificado.
