**ESTUDO DA INFLUÊNCIA DA SOLDA NO COMPORTAMENTO
MECÂNICO DO TUBO COMPOSTO APLICADO EM UM
SUPERAQUECEDOR DE CALDEIRA DE INCINERAÇÃO DE LIXO**

Trabalho de Conclusão de Curso, apresentado no Centro Universitário da FEI, como parte dos requisitos necessários para obtenção do título de Engenheiro de Materiais, orientado pelo professor Rodrigo Magnabosco.

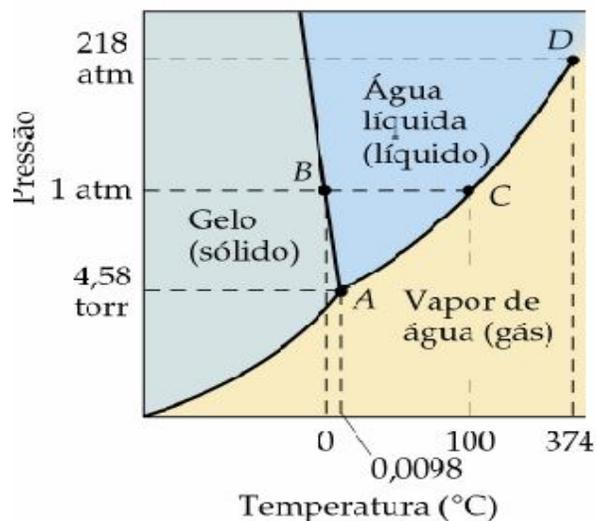
Figura 1: Diagrama pressão por temperatura da água, indicando o ponto crítico aos 374° C a 218 atm.
Fonte: Química, 2010

Com o intuito de otimizar a troca térmica, nas paredes deste equipamento é interessante que o fluido se mantenha em seu estado líquido por um determinado trecho e, em regiões superiores, se transforme em vapor. Alterando a sua temperatura, uma vez que a pressão é constante, conforme ilustrado pela figura 1, apresentada de forma esquemática.

Em caldeiras de incineração de lixo esta pressão está em torno dos 4,5 MPa e temperatura a 430°C, com base na figura 1, com estes parâmetros estaria na região “vapor de água” se o gráfico fosse extrapolado para maiores valores no eixo das abcissas.(LAI, 2007).

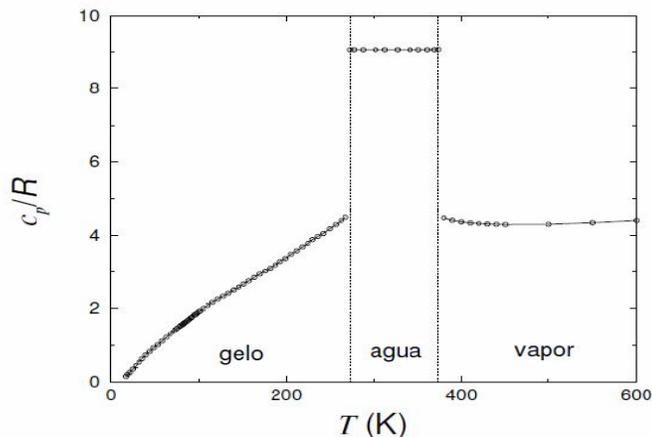
Figura 2: Capacidade térmica da água sobre R (constante dos gases = 8,314J/ mol*K) em função da temperatura em Kelvin.

Nas paredes a água se mantém em seu estado líquido pois, conforme apresentado na figura 2, a capacidade térmica da água neste estado é maior que em seu estado gasoso.

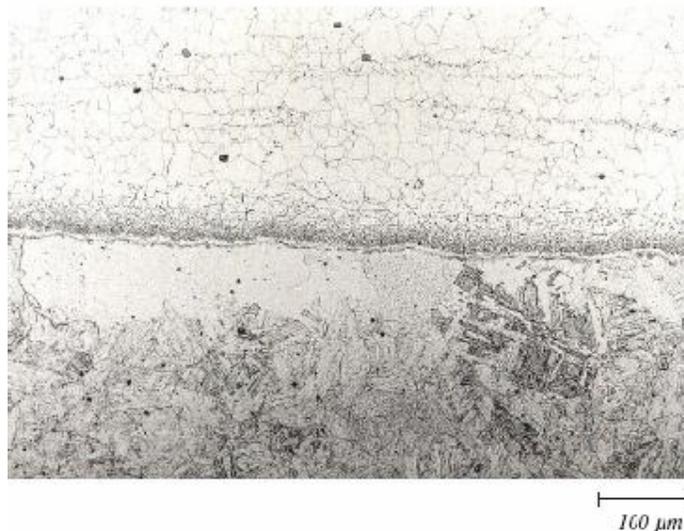
Figura 3: Microestrutura da região de interface de um tubo composto pela liga Sandvik Sanicro 28[®] (parte superior) com aço carbono de baixa liga HT7

A interface destas duas classes de materiais, ilustrada pela figura 3, possui continuidade ao longo de sua estrutura e elevada resistência mecânica, características que podem ser obtidas pelo processo de fabricação dos tubos compostos utilizado pela Sandvik, ilustrado na figura 4. Este processo consiste na extrusão simultânea dos lingotes dos respectivos materiais a serem utilizados no produto final, com a presença de um mandril no interior do lingote de menor diâmetro.

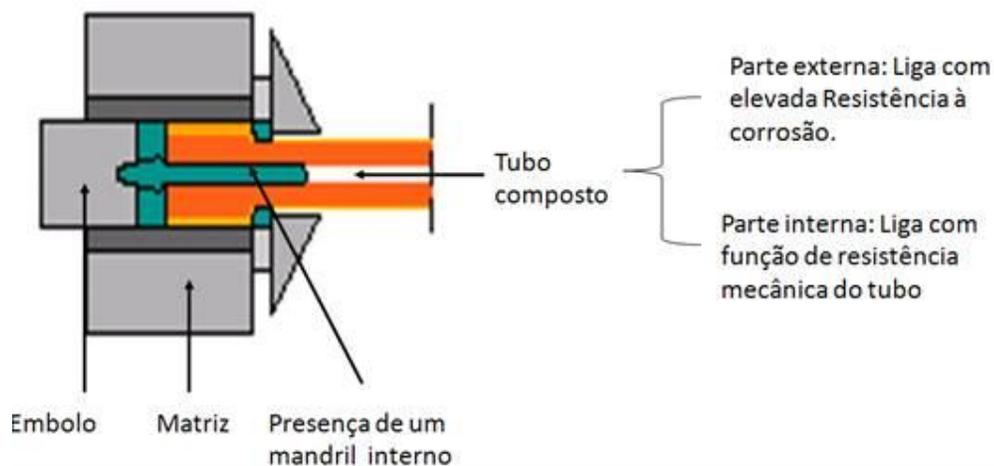
Figura 4: Ilustra o processo de extrusão de um tubo composto

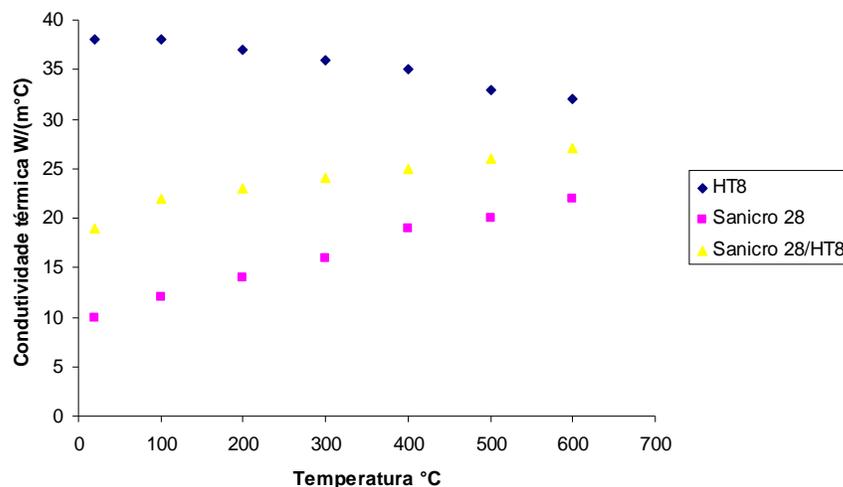
Figura 5: Variação da condutividade térmica das ligas Sandvik Sanicro[®] 28, HT8 e tubos composto Sandvik Sanicro[®] 28/HT8, com o aumento de temperatura.

Em relação à condutividade térmica, o tubo composto possui um valor intermediário ao ser comparado isoladamente com tanto com o aço carbono como a liga de níquel, tal como apresentado pelo diagrama presente na figura 5. Com base nestes dados, nota-se que o aço carbono está de acordo com sua aplicação, já que conduz grande parte da energia térmica para o vapor de água, diminuindo a temperatura do tubo e consequentemente a influência da temperatura sobre sua estrutura.

Sua condutividade térmica é ilustrada pela figura 5 por meio da comparação com o tubo composto Sandvik Sanicro 28/HT8 e do aço carbono de baixa liga HT8. Seu coeficiente de expansão térmica encontra-se no mesmo tópico 3.1, na figura 6.

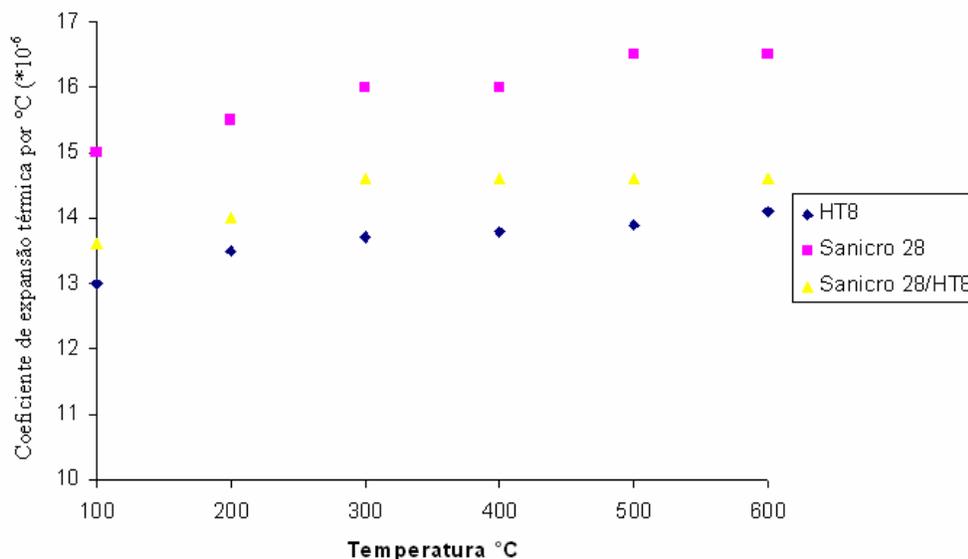
Figura 6: Coeficiente de expansão térmica por °C ($\cdot 10^{-6}$) por temperatura em °C das ligas Sanicro[®] 28, HT8 e tubos composto Sanicro[®] 28/HT8.

Em relação ao coeficiente de expansão térmica, o tubo composto mantém novamente um comportamento intermediário quando comparado aos dois outros materiais de forma isolada, tal como é apresentado pela figura 6. Pode-se observar, com base no diagrama, que o coeficiente de expansão térmica da estrutura de aço carbono é relativamente alto, embora a liga de níquel seja ainda maior.

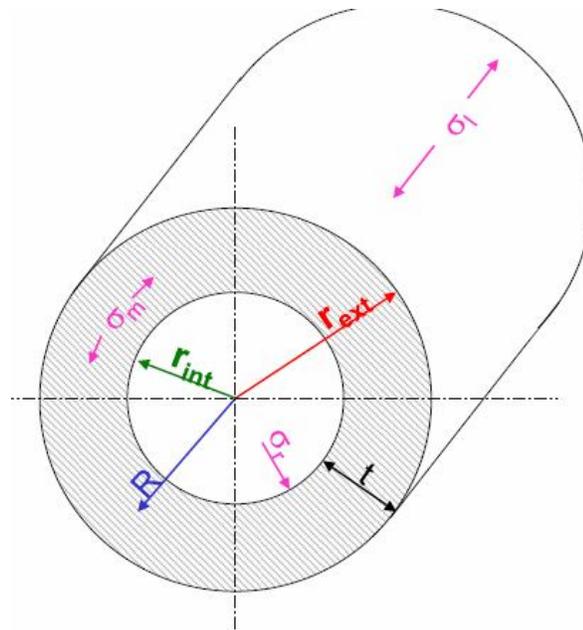
Figura 7: Tubo esquemático ilustrando as variáveis presentes nas equações correlacionadas à tensão de Von Mises.

Por meio das equações 1, 2, 3 e 4 pode-se observar que a tensão de von Mises num tubo é somente dependente das variáveis pressão interna e geometria do tubo; a geometria e as tensões sofridas pelo tubo estão ilustradas na figura 7, e nas equações tem-se tensão longitudinal (σ_l), tensão de membrana ou circunferencial (σ_m), tensão radial (σ_r), tensão de limite de escoamento (σ_{LE}), coeficiente de segurança (C.S.), raio externo ($r_{ext.}$), raio interno ($r_{int.}$), raio de estudo (R), espessura (t). Assumindo que: $R = r_{int.}$, $\sigma_l = 0$ (pois o tubo é aberto), $\sigma_m = \sigma_1$, $\sigma_r = \sigma_3$ e $\sigma_1 = \sigma_2 = 0$ e $(t/r_{int} > 0,1)$

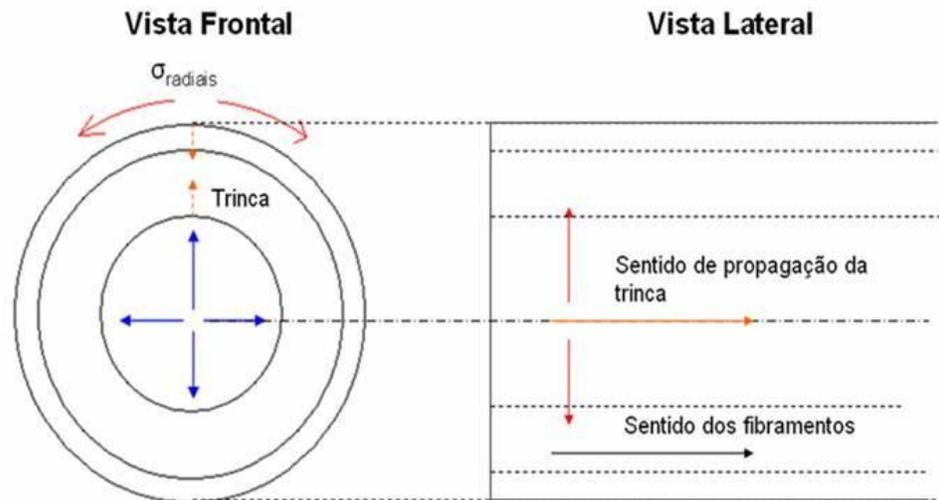
Figura 8: É apresentado um desenho esquemático das tensões atuantes em um tubo aplicado em um superaquecedor e a relação com o sentido de propagação de uma trinca. Sendo ilustrado em vermelho as tensões radiais (σ_{radiais}), em laranja a trinca (estando na vista frontal em pontilhado pois poderia ocorrer de ambos os sentidos), as setas azuis é a tensão proveniente do vapor e a seta em cor preta refere-se ao sentido dos fibramentos.

Quando estudada a expansão volumétrica do tubo na transversal, a superfície do mesmo é tracionada e por consequência uma tensão, perpendicular aos fibramentos, é aplicada sobre a estrutura, conforme ilustrado na figura 8.

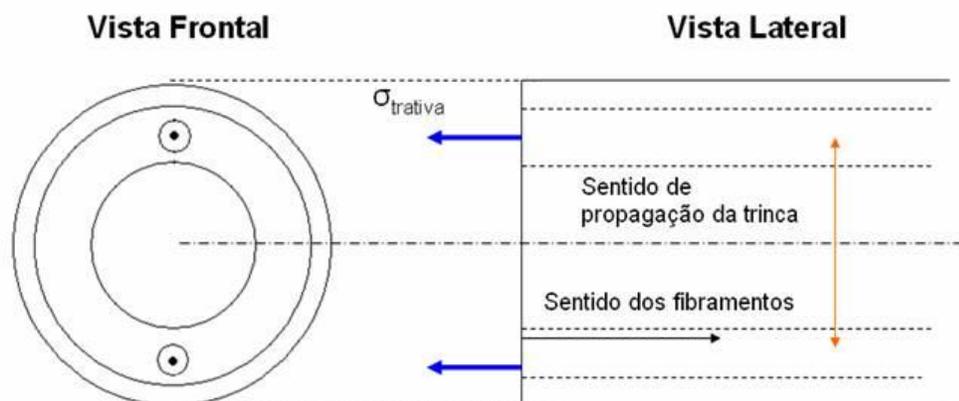
Figura 9: Apresenta um desenho esquemático das tensões atuantes em um tubo quando tracionado em ensaio e a relação com o sentido de propagação da trinca. Sendo a tensão trativa (σ_{trativa}) representada pelas setas azuis e o círculo com ponto preto presente na vista frontal, a seta preta indica o sentido dos fibramentos e a seta laranja ilustra a propagação da trinca.

No entanto, ao longo de um ensaio de tração a propagação da trinca ocorre na transversal, conforme ilustrado na figura 9. Isso ocorre devido ao esforço mecânico, exercido pela máquina de tração, ser aplicado na longitudinal.

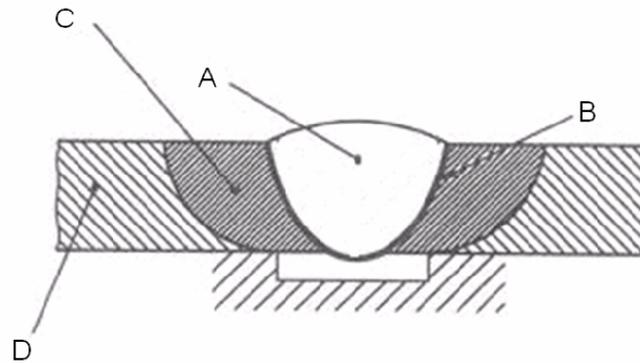
Figura 10: Apresenta as regiões afetadas pela temperatura. Sendo A – Zona de fusão; B – Zona de ligação; C – Zona termicamente afetada; D – Estrutura original do material.

Em juntas soldadas com o uso de processos que visam a fundição do material de base e, quando utilizado também o material de adição, podem ser distinguidas três grandes regiões, apresentadas conforme a figura 10.

- a. Zona de fusão;
- b. Zona de ligação ou de transição sólido-líquido;
- c. Zona termicamente afetada.

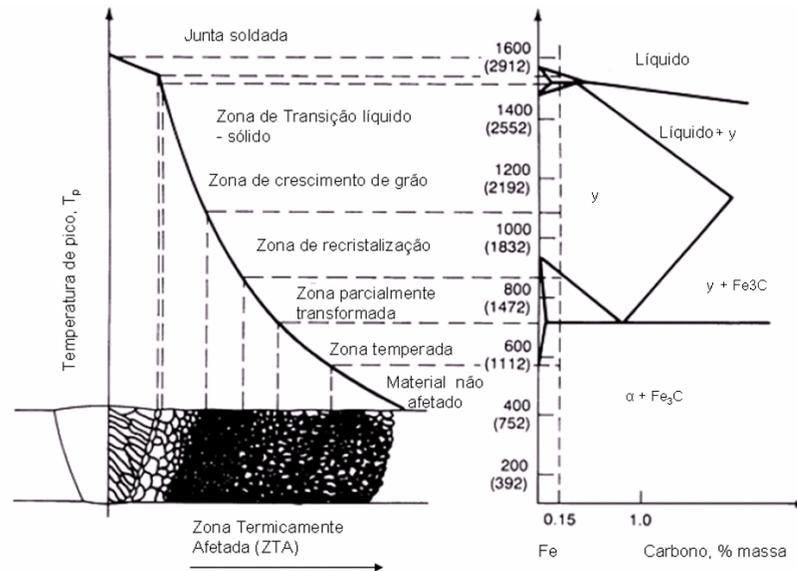
Figura 11: Apresenta faixas de possíveis alterações microestruturais ao longo do material após soldagem.

Ao se analisar a estrutura dessa região, devido ao gradiente de temperatura presente na mesma, pode-se observar variações na microestrutura do material, conforme apresentado na figura 11. (ASM HANDBOOK vol. 6, 1993).

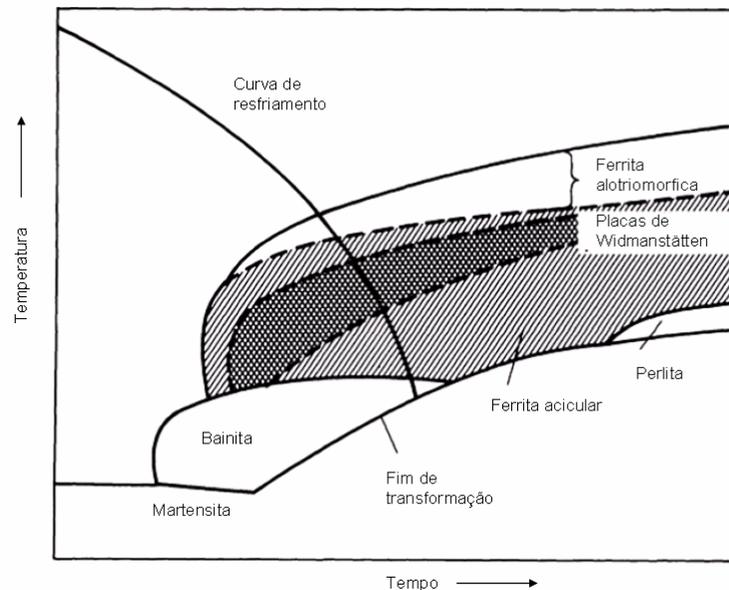
Figura 12: Figura esquemática apresentando as possíveis transformações de fase em um aço carbonado com uma respectiva curva de resfriamento contínuo.

Sob uma determinada taxa de resfriamento, o material pode apresentar uma certa microestrutura, tal como ferrita ou perlita, conforme ilustrado pela figura 12. Nesta, é apresentado um desenho esquemático das possíveis fases presentes na microestrutura de um aço baixo-carbono. Este gráfico, por envolver tempo, temperatura e transformação de fase sob uma dada taxa de resfriamento é denominado TRC (ou em inglês CCT, Continuous Cooling Transformation).

Conforme a adição de elementos na composição química do aço, há o deslocamento das curvas referentes às transformações de fase, ilustradas na figura 12, para a direita.

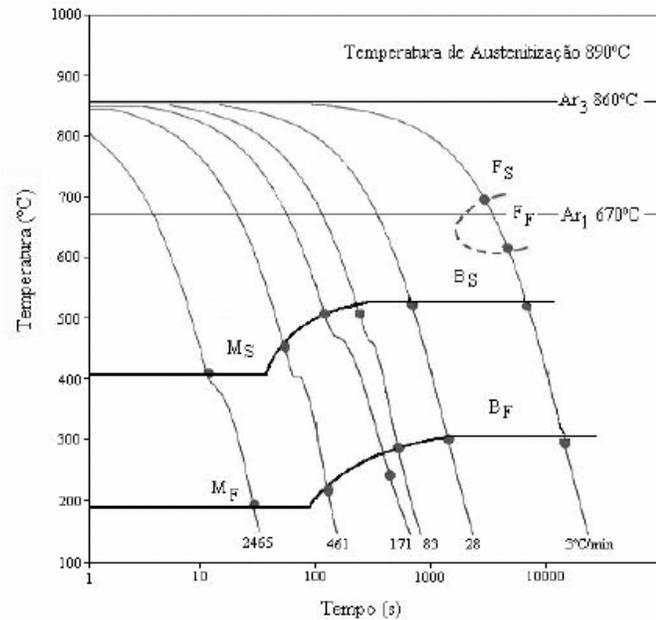
Figura 13: Diagrama de curvas TTT para um aço com adição dos elementos cromo, níquel e molibdênio. Sendo apresentado campos de transformação de fase martentica (A_{F1} – Temperatura do patamar eutetóide, A_{F3} – Temperatura de austenitização, M_S – temperatura inicial para formação de martensita na microestrutura, M_F – temperatura final para formação de martensita, F_S – Relação de tempo e temperatura para início de formação de estrutura ferrítica, F_F – Relação de tempo e temperatura para fim da transformação ferrítica, B_S – Relação de tempo e temperatura para início de formação de estrutura baínitica, B_F – Relação de tempo e temperatura para fim de formação de estrutura baínitica.

A figura 13 apresenta, para um aço com adição de cromo, níquel e molibdênio, curvas TRC, ou seja, por meio de pontos de intersecção entre curvas com diferentes taxas de resfriamento e campos de transformação de fase, as microestruturas obtidas em cada um dos resfriamentos. Sendo, A_{F1} – Temperatura do patamar eutetóide, A_{F3} – Temperatura de austenitização, M_S – temperatura inicial para formação de martensita na microestrutura, M_F – temperatura final para formação de martensita, F_S – Relação de tempo e temperatura para início de formação de estrutura ferrítica, F_F – Relação de tempo e temperatura para fim da transformação ferrítica, B_S - Relação de tempo e temperatura para início de formação de estrutura baínítica, B_F - Relação de tempo e temperatura para fim de formação de estrutura baínítica.

Conforme é ilustrado na figura 13, por meio da intersecção da curva de resfriamento mais à direita presente no gráfico com o campo de estrutura ferrítica, apenas ao ser realizado um resfriamento com $3^\circ\text{C}/\text{min}$. tem-se a obtenção de estrutura ferrítica. Para este aço, em específico, curvas de resfriamento mais intenso resultam na obtenção de estrutura baínítica e/ou martensítica.

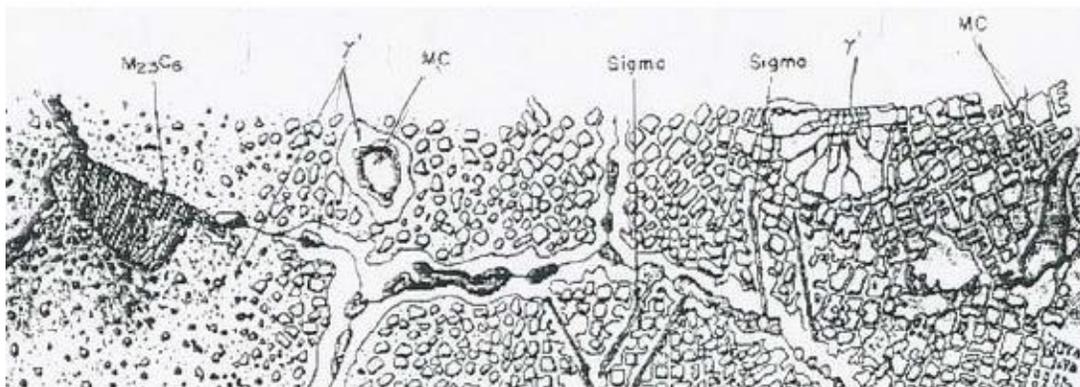
Figura 14: Figura esquemática da microestrutura observada nas séries Hastelloy.

As principais fases a precipitarem com o aumento gradativo de temperatura são as descritas abaixo, também representadas na figura 14 que ilustra uma estrutura esquemática com as fases mais presentes em uma superliga de níquel (série Hastelloy). Para termos de comparação é apresentada uma tabela comparativa entre a composição química da liga Sandvik Sanicro 28 e da Hastelloy S. Como se vê, os teores de Fe, C, Mo, Cr e Ni das duas ligas é diferente, e portanto algumas das fases presentes numa liga Hastelloy S podem não ocorrer na liga Sanicro 28. Assim, devido o reduzido número de trabalhos específicos sobre a liga Sanicro 28, serão discutidas quando necessário as fases presentes nas ligas do tipo Hastelloy, para complementação desta revisão de literatura.

- Carbonetos, nitretos, boretos, carbonitretos e óxidos (MC, $M_{23}C_6$ e outros);
- Fase intermetálica (γ') : $Ni_3(Al$ ou $Ti)$;
- TCP (Topologically Close-Packed): Representada pela fase “Sigma”.

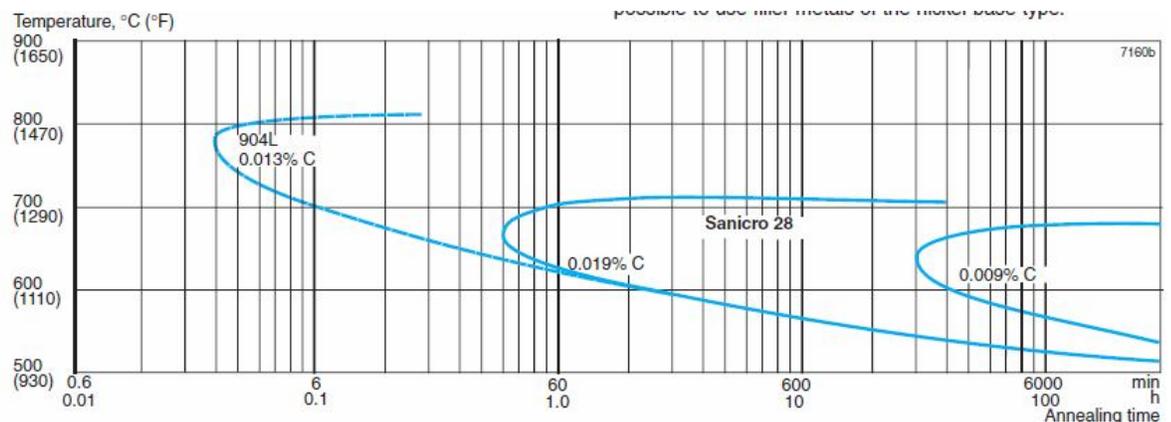
Figura 15: São apresentadas curvas de precipitação de carbonetos de cromo para diferentes materiais, incluindo a liga Sandvik Sanicro 28[®].

Existe uma série de tipos de carbonetos que podem precipitar no momento em que há concentrações mínimas de carbono em determinada temperatura. Na figura 15 são apresentadas curvas de precipitação de carbonetos de cromo em diferentes materiais, incluindo a liga Sandvik Sanicro 28[®].

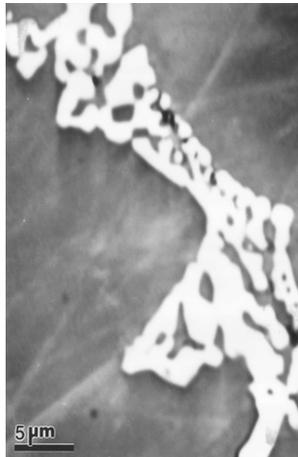
Figura 16: Microestrutura da fase Lave em região interdendrítica, obtida por MEV

De acordo com Dupont (1996), as fases Laves encontram-se em regiões intergranulares ou interdendríticas, tal como pode ser observada na figura 9, obtida por MEV (microscópio eletrônico de varredura), em uma região interdendrítica na camada de níquel depositada por soldagem sobre um tubo de aço carbono.

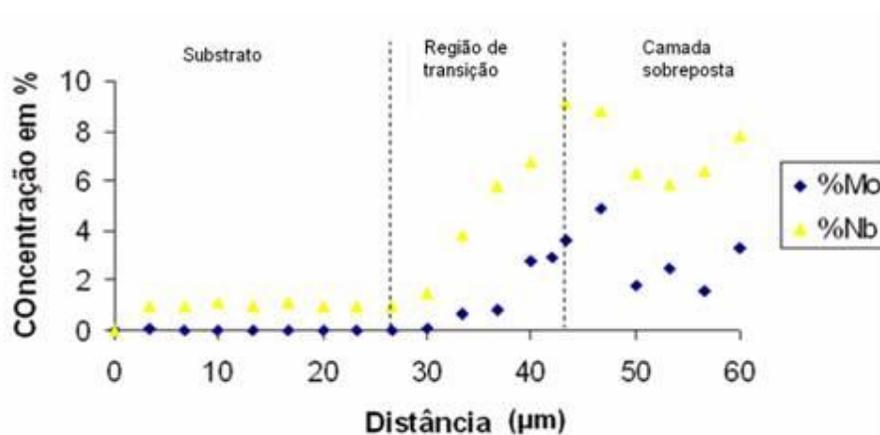
Figura 17: Representa a variação da concentração de Mo e Nb em relação à distância (em μm) de um determinado ponto do aço carbono a um ponto da liga de níquel, englobando as regiões do substrato (aço carbono HT8), interface e da liga de níquel como overlay.

Inicialmente, muitos materiais não possuem as quantidades necessárias destes elementos para a nucleação das fases Laves. No entanto, após processos de soldagem em produtos que possuem em sua estrutura a interface de dois materiais, tal como no tubo composto, há ocorrência de difusão de determinados elementos de uma liga a outra, no caso do aço para a liga de níquel, conforme são apresentados nas figuras 17 e 18, gráficos de difusão dos respectivos elementos que influenciam na precipitação destas fases. Nestas figuras, o substrato é o aço carbono e a camada sobreposta é a liga de níquel.

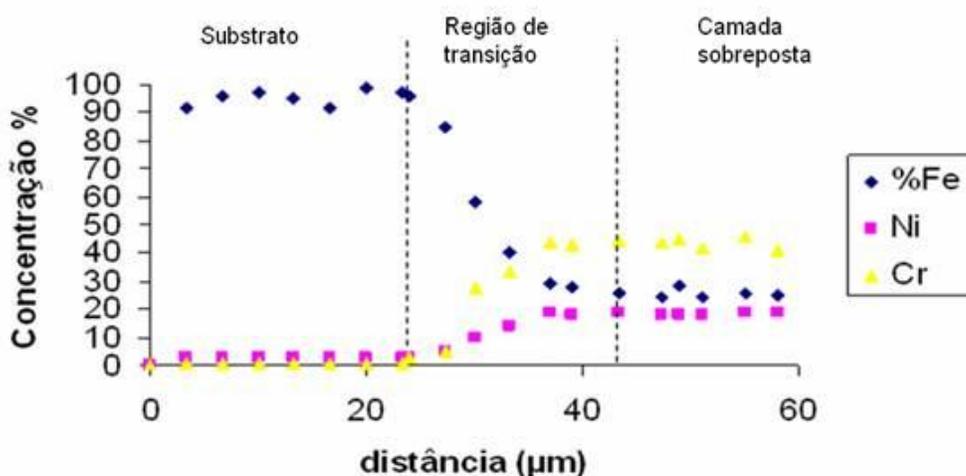
Figura 18: Representa a variação de concentração de Fe, Ni e Cr em relação à distância (em μm) de um determinado ponto do aço carbono a um ponto da liga de níquel, englobando as regiões do substrato (aço carbono HT8), interface e da liga de níquel como overlay.

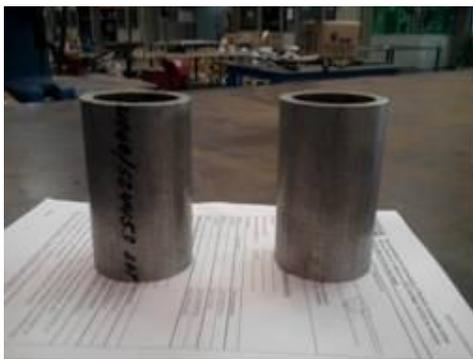
Figura 19: Dois tubos antes de serem soldados por processo TIG.
Fonte: Autor.

Para o estudo da solda, dois tubos de 219 mm cada foram cortados pela metade, obtendo 4 tubos de 109,5 mm. O processo de união de tubos de 109,5 mm, apresentados na figura 19, foi por TIG, descrito a seguir.

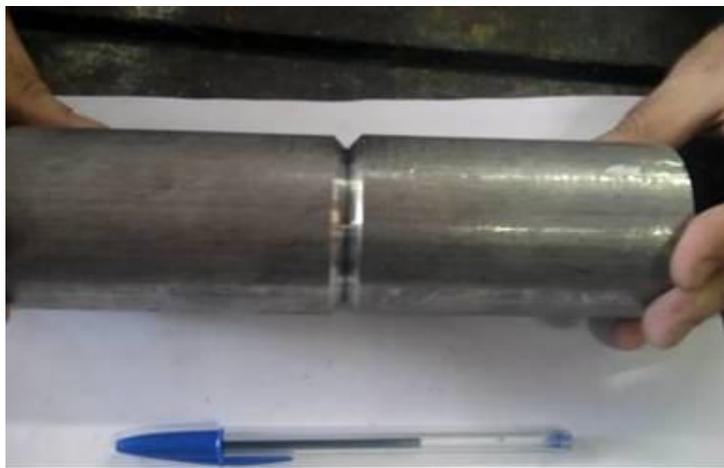
Figura 20: É apresentado o chanfro de 45° realizado para a solda em TIG nas duas extremidades do tubo composto.

Conforme Sandvik (2008), foi realizado um chanfro em ambos os tubos. No entanto, devido à falta de precisão do torno, o primeiro chanfro realizado foi feito com um ângulo superior a 45° (valor determinado pela EPS). Este tubo então foi faceado e refeito o chanfro com um ângulo de 45° , tal como ilustrado pela figura 20. O segundo tubo teve seu chanfro realizado corretamente na primeira vez; isto gerou uma diferença de 4,5 mm entre os dois tubos.

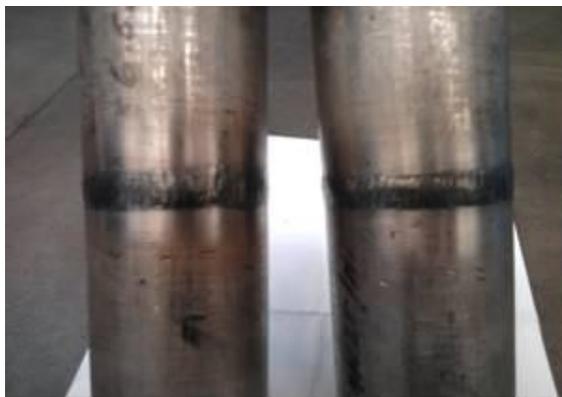
Figura 21: tubos soldados – detalhe dos cordões de solda.
Fonte: Autor.

As figuras 21 e 22 ilustram os tubos soldados por processo TIG.

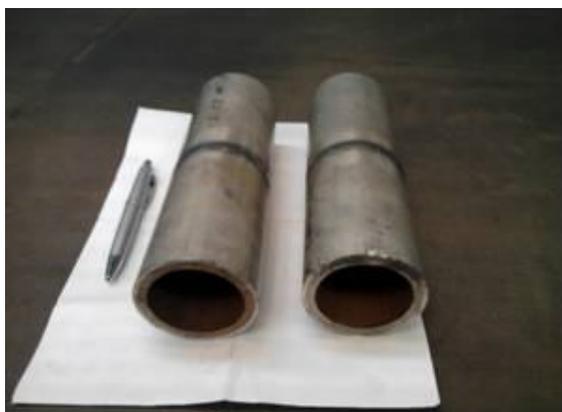
Figura 22: Os tubos soldados são comparados com o tamanho de uma caneta.
Fonte: Autor.

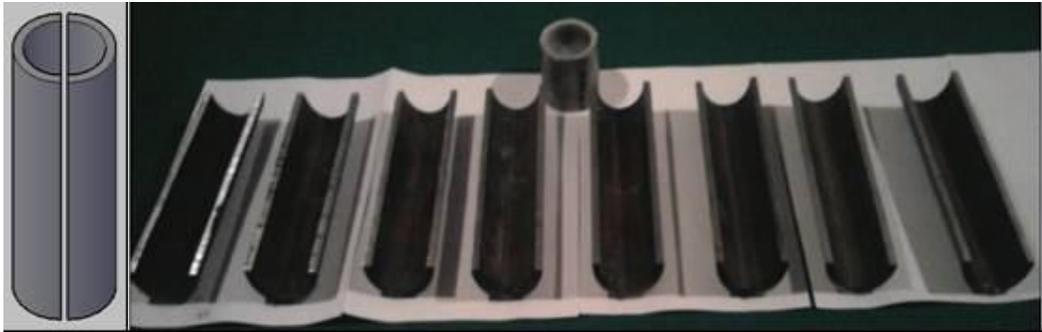
Figura 23: Na direita pode ser observada a representação esquemática de como foi realizado o corte na longitudinal nos quatro tubos enquanto que na esquerda podem ser observadas as 8 partes obtidas e mais 50 mm do restante que sobrou de um dos tubos. Tendo 4 com solda na transversal.

Embora o diâmetro do tubo de aço carbono seja 4 vezes menor que o comprimento do tubo o que possibilita o ensaio de tração em tubos, a FEI não possui sistema de garras compatíveis ao diâmetro dos tubos em questão, fazendo com que os tubos tivessem que ser cortados longitudinalmente na serra de fita, obtendo primeiramente 2 partes iguais, conforme apresentado na figura 23 tanto pela representação esquemática como pela visualização real das 8 metades.

Após a obtenção das 8 partes, ilustradas na figura 23, cada uma destas foi cortada ao meio. Obtendo-se um total de 16 partes iguais, ou seja, conforme apresentado na figura 24, para a obtenção destas 16 partes cada tubo sofreu 3 cortes longitudinais.

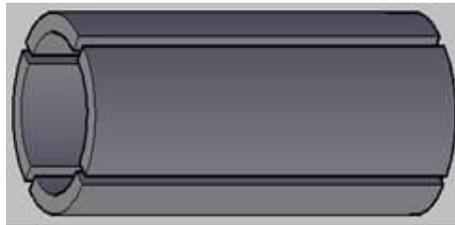
Figura 24: Representação esquemática das 4 partes obtidas por meio da serra de fita de um dos 4 tubos.

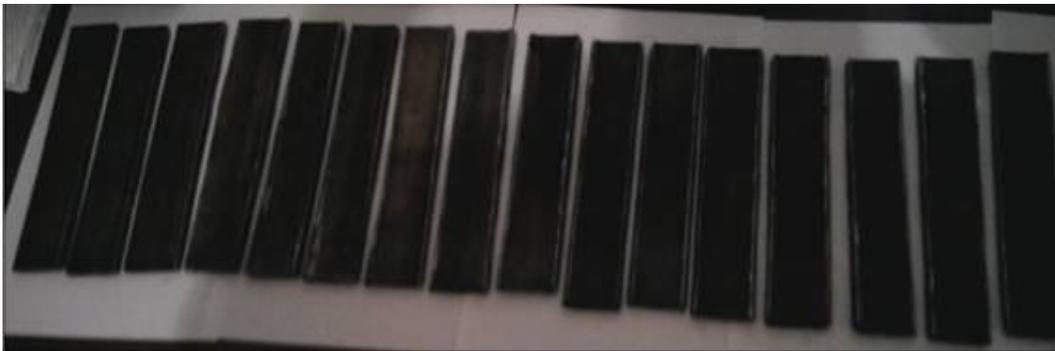
Feito o corte, cada uma destas quatro partes foi prensada na prensa presente na FEI com capacidade para 40 toneladas, resultando em 16 tiras de Sandvik Sanicro 28[®] com aço HT8, conforme apresentado na figura 25.

Figura 25: São apresentadas as 16 tiras de Sanicro 28 com aço carbono HT8 obtida pela prensa de 40 toneladas presente na FEI.

Após os tubos serem usinados até a obtenção da geometria de tira, conforme apresentado na figura 25, observou-se que a solda não havia preenchido completamente a raiz da solda, apesar de todos os cuidados ao longo do procedimento de soldagem. Ocorreu deste modo uma falha na região da junção daqueles tubos que haviam sido soldados, conforme apresentado nas figuras 26 e 27 que apresentam a comparação da continuidade do material entre os que foram e os que não foram soldados.

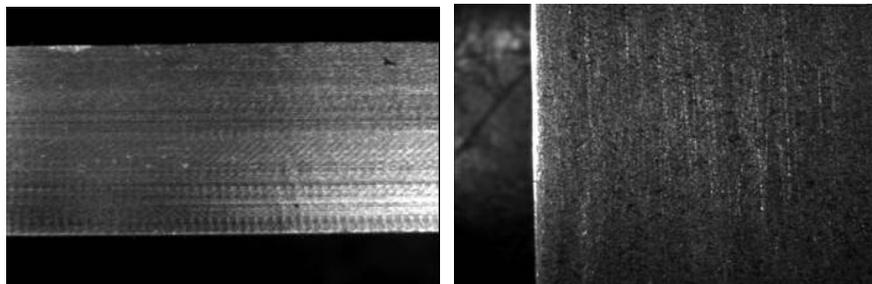
Figura 26: Na figura é apresentado a superfície de um dos materiais sem solda.
Fonte: Autor

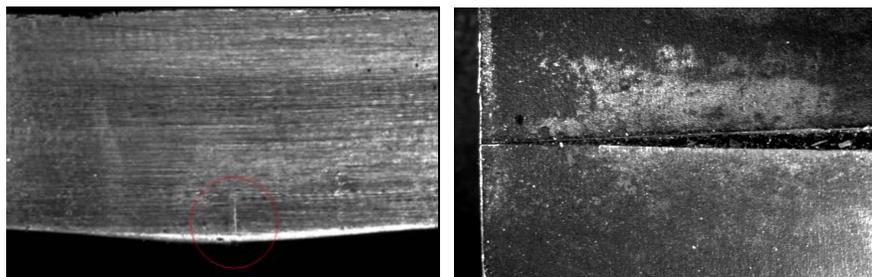
Figura 27: Na figura é apresentado a superfície de um dos materiais com solda. O defeito circulado, à esquerda, é a trinca deixada pela falta de preenchimento da raiz da solda. Este defeito pode ser melhor observado à direita.
Fonte: Autor.

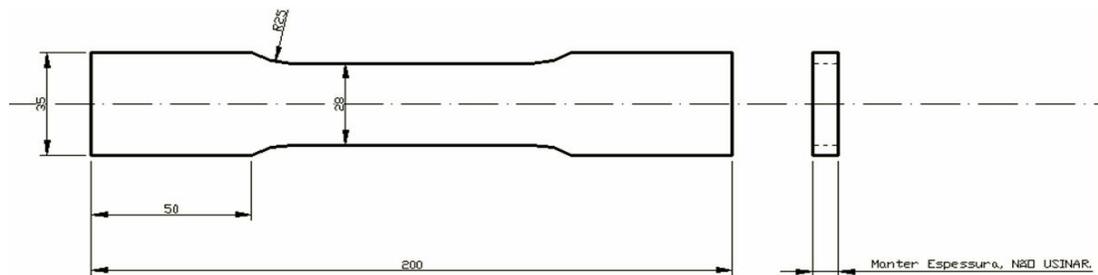
Para a realização do ensaio de tração, estas tiras foram usinadas de acordo com o modelo de corpo de prova em gravata, cujas dimensões foram determinadas de acordo com as normas ASTM E8/E8M e ABNT NBR 6152. O comprimento total do corpo de prova (L) é igual a 200mm, raio (R) igual a 25 mm, largura do corpo de prova (W) igual a 28 mm, largura da área de contato com a garra (C) igual a 35 mm, comprimento da área em contato com a garra (B) igual a 50mm, espessura (T) igual à original de cada corpo de prova, conforme apresentado na figura 28.

Figura 28: Ilustração do corpo de prova em gravata, traçado de maneira proporcional conforme descrito nas normas ASTM E8/E8M e ABNT NBR 6152

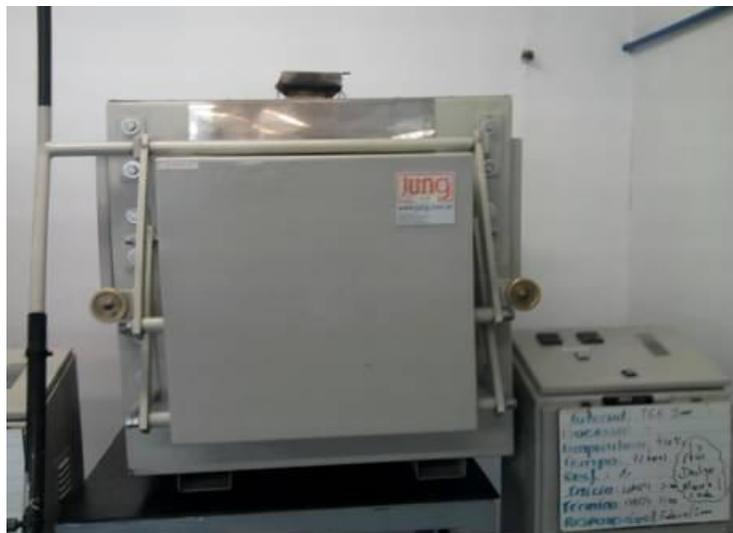
O tratamento térmico realizado em 4 corpos de prova com solda e 4 sem solda foi de recozimento subcrítico a 430°C ao longo de 72 horas, em um forno Jung, ilustrado pela figura 29, seguido de resfriamento ao ar calmo.

Figura 29: É ilustrado o forno Jung em que no qual as 8 peças (4 com solda e 4 sem) estão contidas e sob tratamento térmico de 430°C

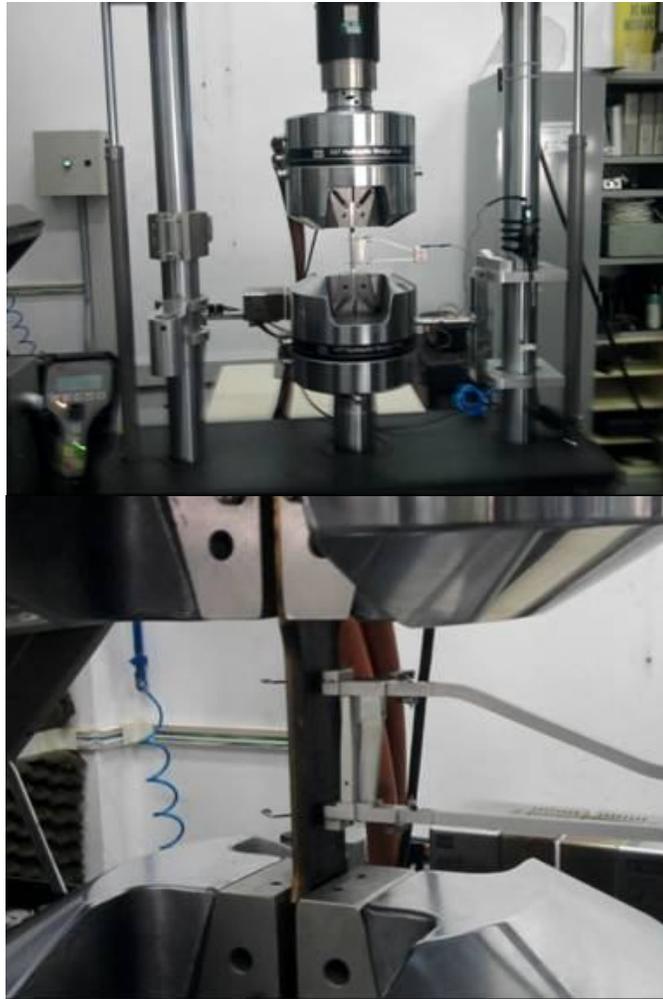
Figura 30: É apresentado o equipamento de tração MTS e a fixação do corpo-de-prova feita pelas garras do equipamento, no ensaio conduzido à temperatura ambiente. Pelo ensaio ser à temperatura ambiente pode-se observar a presença do extensômetro.
Fonte: Autor.

Os equipamentos utilizados para a realização do ensaio tanto em temperatura ambiente como a 430°C estão apresentados nas figuras 30 e 31.

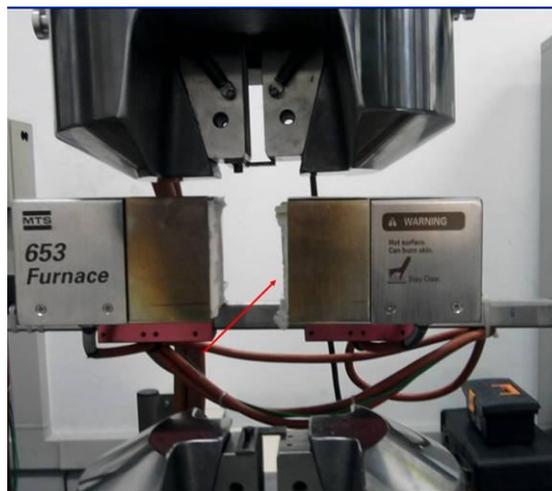
Para manter a temperatura do corpo de prova em 430°C, necessária aos ensaios a quente, é preciso o uso de um forno, conforme apresentado na figura 31. Pelo corpo de prova possuir uma largura superior à aceita pelo forno, teve-se que utilizar uma manta para impedir que se perdesse temperatura ao longo do ensaio

Figura 31: É apresentado na figura o forno que abraça a parte central do corpo de prova, aquecendo-a à temperatura de 430°C. A flecha em vermelho indica o local a ser colocada a manta refratária para evitar a perda de temperatura.
Fonte: Autor.

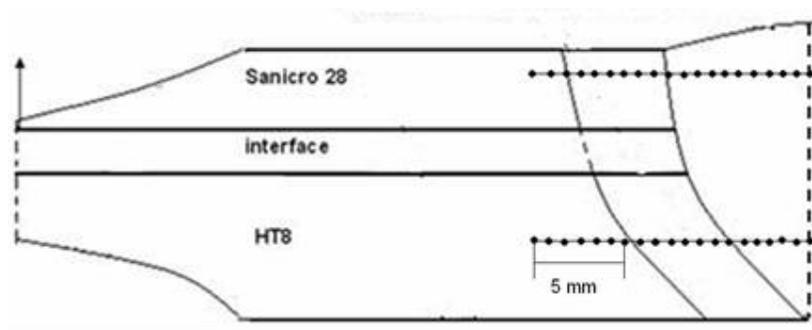
No entanto, como na liga Sandvik Sanicro 28[®] não foi possível evidenciar uma ZTA, determinou-se que a mesma distância e o mesmo passo adotados para o aço de baixa liga HT8 foi também aplicado à liga Sandvik Sanicro 28[®] conforme ilustrado na figura 32.

Figura 32: A figura esquemática ilustra como foi feita a distribuição dos pontos de medição de dureza no material. No entanto, as distâncias não estão representadas em escala e conseqüentemente o número de pontos em cada zona não é exatamente o apresentando na figura.

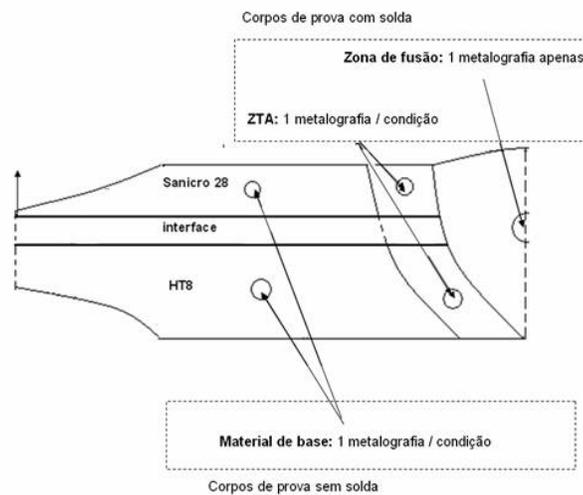
Conforme apresentado na figura 33, de cada corpo de prova soldado se tirou 4 metalografias da zona afetada pelo calor e 1 foto da zona de fusão de um dos CPs foi selecionada para ser a representante desta região e para os que não sofreram solda, foram retiradas 8 micrografias, sendo 4 do material de base não encruado e 4 do encruado devido à deformação plástica decorrente da fratura que o material sofreu no ensaio de tração.

Figura 33: Ilustração esquemática do local e da maneira que foi realizada a seqüência de análise metalográfica dos corpos de prova de número ímpar.

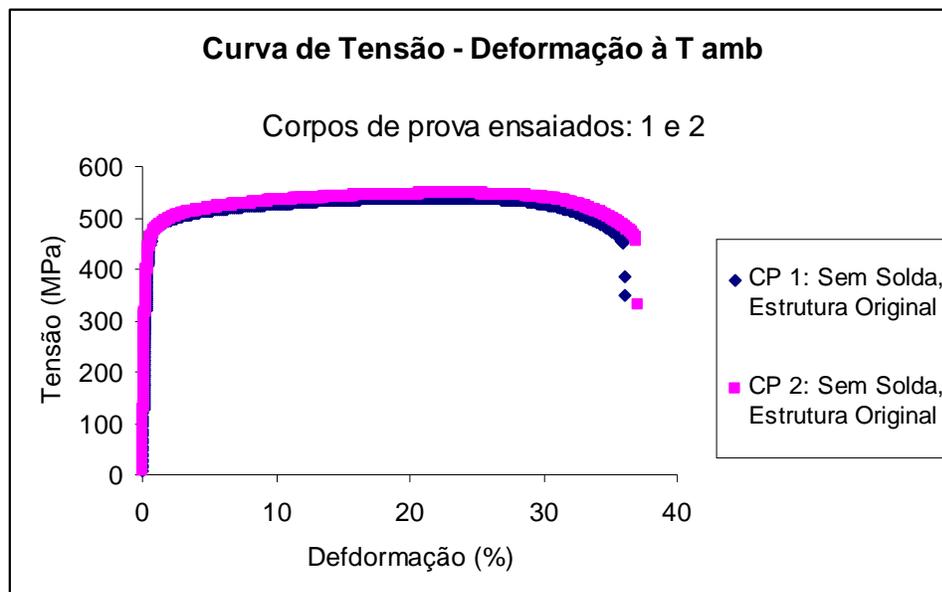
Para identificar as propriedades mecânicas do corpo de prova antes de realizar o tratamento térmico ou tração na temperatura de 430°C, são tracionados os corpos de prova 1 e 2. Suas respectivas curvas de tensão-deformação são apresentadas na figura 34 e os valores de limite de escoamento (LE), de resistência mecânica (Resist. Mec), alongamento e suas médias dos respectivos CPs são ilustrados na tabela 14.

Figura 34: Curvas de tensão-deformação de ensaios realizados à temperatura ambiente para os corpos de prova de estrutura original e se solda (1 e 2).

Nota-se que o limite de escoamento extraído de ambas as curvas apresentadas na figura 34 é mais que o dobro do valor em teoria, apresentado no tópico 3.3. Embora atuando em conjunto com o aço de baixa liga HT8 tenha-se a liga Sandvik Sanicro 28[®], o valor obtido ainda é elevado demais. Sugere-se: tal variação é, em parte, decorrente do encruamento proveniente da prensagem das tiras cortadas a partir dos tubos, conforme descrito no tópico 4.3 ou que houve uma variação no processo de co-extrusão ou trabalho a frio ao longo da fabricação do tubo ou mesmo pela simples variação de composição química do material.

Para evidenciar a influência da temperatura de 430°C sobre o comportamento mecânico do material, é necessário a análise das curvas de tensão-deformação, apresentadas na figura 36, dos corpos de prova 9 e 10 e a comparação com as apresentadas na figura 34.

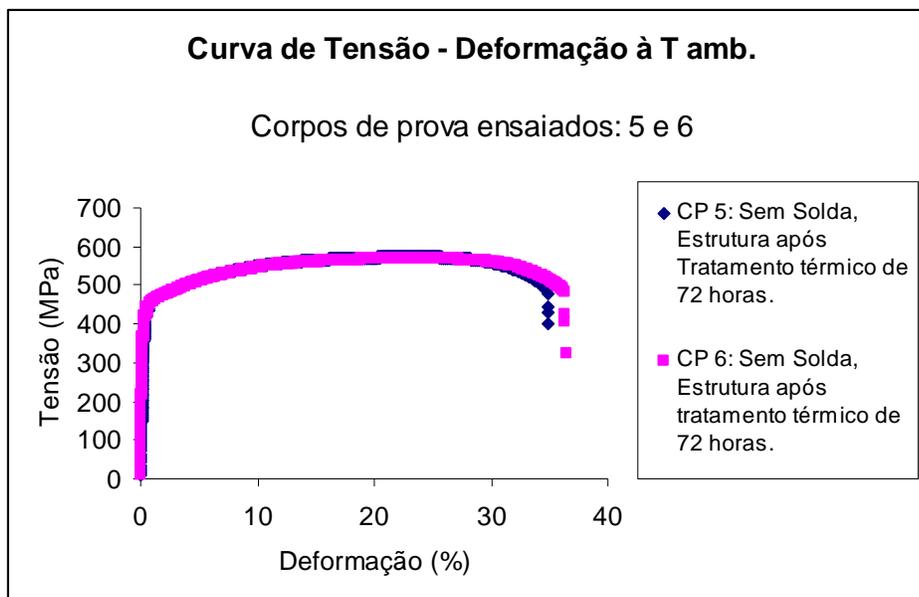
propriedades do material por meio da figura 35, que apresenta as curvas de tensão-deformação dos corpos de prova 5 e 6. Os valores de limite de escoamento, resistência mecânica, alongamento e suas respectivas médias estão presentes na tabela 15.

Figura 35: Curvas de tensão-deformação de ensaios realizados à temperatura ambiente para os corpos de prova que sofreram tratamento térmico a 430°C por 72 horas (5 e 6).

Ao se comparar as médias de LE e Resist. Mec. da tabela 14 com a 15, nota-se uma pequena variação de 6,56% no limite elástico e de 4,99% no de resistência mecânica, por parte dos corpos de prova 5 e 6. Pode-se dizer que esta variação foi devido ao tratamento térmico uma vez ambos os corpos de prova 5 e 6 comportaram-se da mesma maneira, conforme ilustra a figura 35. Como resposta a esta variação no comportamento mecânico do material sugere-se que o tratamento térmico de envelhecimento, ou seja, antes de iniciar o tratamento térmico a 430°C por 72 horas os elementos no material encontravam-se em solução sólida. No entanto, manter o material aquecido por 72 horas e em seguida resfriá-lo ao ar calmo, permitiu a precipitação dispersa dos elementos de liga, promovendo uma dificuldade no deslocamento das discordâncias e consequentemente resultando no respectivo

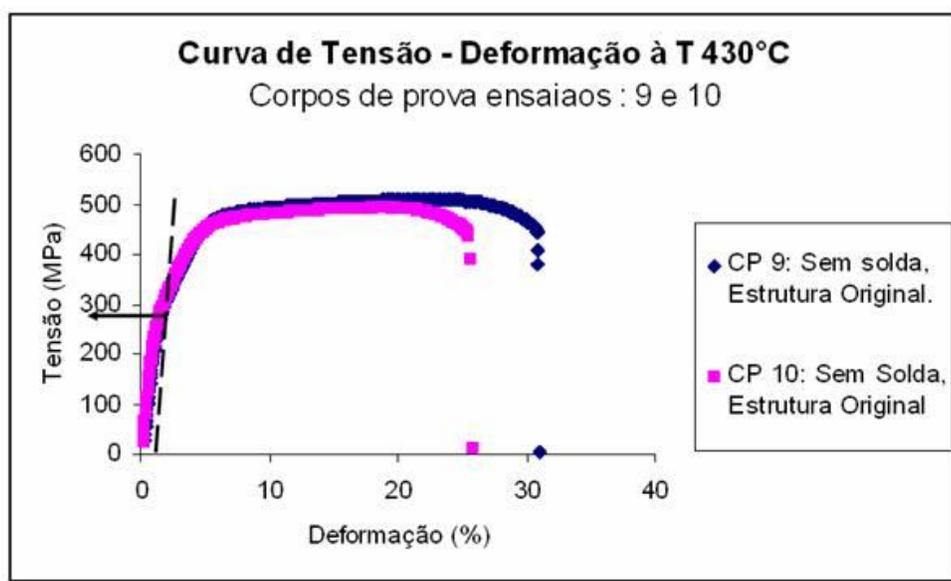
Figura 36: Curvas de tensão-deformação de ensaios realizados à temperatura de 430°C para os corpos de prova de estrutura original (9 e 10).

Ao se comparar os corpos de prova 11 e 12 com os 9 e 10, observa-se quase nenhuma diferença entre suas propriedades mecânicas, ilustrando uma mínima influência da solda sobre o comportamento geral do material.

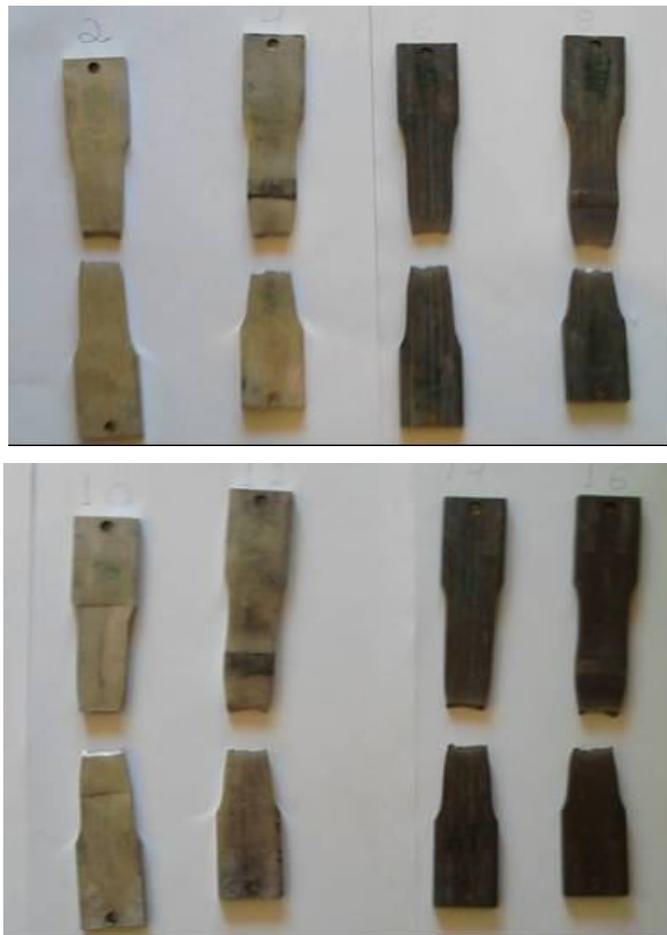
Para melhor visualização das condições a serem comparadas para definir, por meio do ensaio de tração, a influência da solda no comportamento mecânico do tubo composto é apresentada a figura 38, que ilustra para cada condição um corpo de prova sem solda e outro com solda.

Figura 38: São apresentados 1 corpo de prova fraturado de cada condição de ensaio de tração.
Fonte: Autor.

Embora na figura 38 possa ser observado apenas 1 corpo de prova soldado em cada condição, todos os CPs com solda romperam fora da região da solda. Levantando-se a hipótese de tal fato ter ocorrido devido à questão de overmatch, relação apresentada no item 3.6.1. Para comprovar tal suposição, é necessário um ensaio de dureza para ser comprovada esta teoria, que será apresentado nos itens posteriores.

Conforme apresentado tanto na sequência das condições do item 5.1., como na figura 38, é apresentada a figura 40, que contém as curvas de tensão-deformação dos corpos de prova 7 e 8, para analisar a influência da solda sobre o comportamento mecânico da estrutura após tratamento térmico a 430°C por 72 horas. Os valores de limite de escoamento, resistência mecânica, alongamento e suas respectivas médias estão presentes na tabela 19.

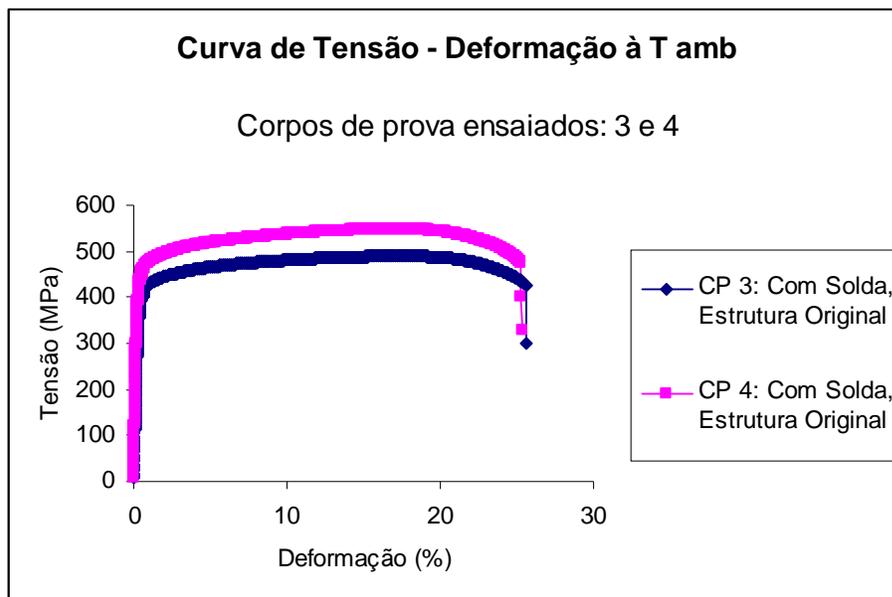
Para a análise da soldagem sobre as propriedades mecânicas originais do tubo composto, é apresentada a figura 39, que ilustra as curvas de tensão-deformação dos corpos de prova 3 e 4 que foram somente soldados. Os valores de limite de escoamento, resistência mecânica, alongamento e suas respectivas médias estão presentes na tabela 18.

Figura 39: Curvas de tensão-deformação de ensaios realizados à temperatura ambiente para os corpos de prova (3 e 4) de estrutura original após soldagem .

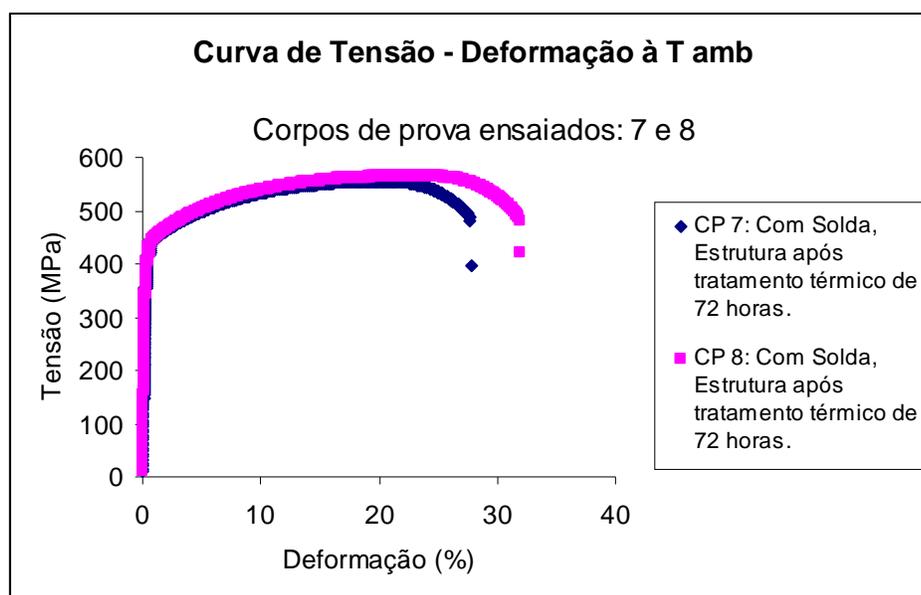
Figura 40: Curvas de tensão-deformação de ensaios realizados à temperatura ambiente para os corpos de prova (7 e 8) de após tratamento térmico de 430°C por 72 horas e soldagem

Conforme apresentado na tabela 19, cujos valores foram extraídos das curvas de tensão-deformação presente na figura 40, apesar do limite de escoamento e resistência mecânica terem sido similares, o alongamento dos corpos de prova 7 e 8 foram diferentes entre si.

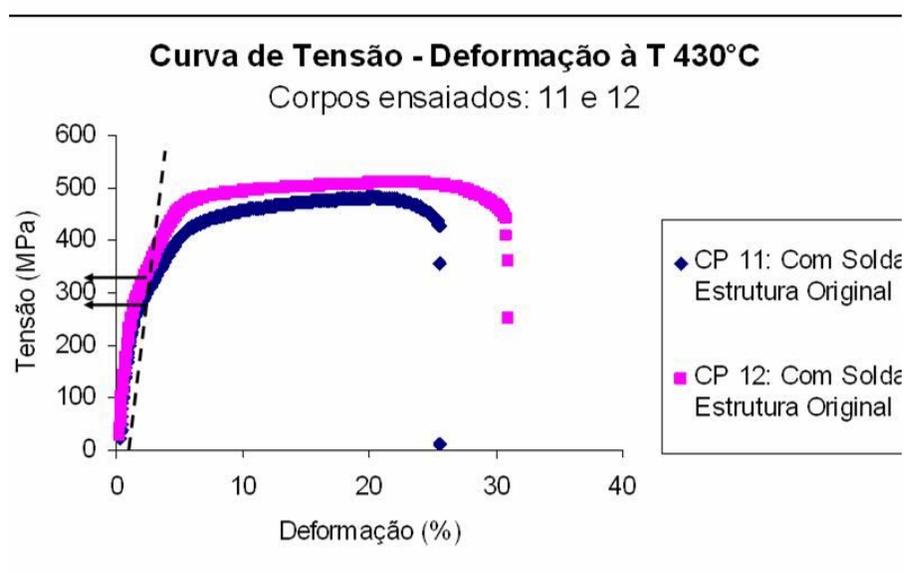
Para analisar a influência da exposição do material com solda à temperatura de 430°C enquanto é tracionado, é apresentada a figura 41. Os valores de limite de escoamento, resistência mecânica, alongamento e suas respectivas médias estão presentes na tabela 20.

Figura 41: Curvas de tensão-deformação de ensaios realizados à temperatura de 430°C para os corpos de prova (11 e 12) de estrutura original e após soldagem.

Tal como pode-se observar na figura 41, o corpo de prova 12 apresentou maior LE, Lim. Resist. Mec e alongamento quando comparado ao CP 11.
