**ESTUDO DA INFLUÊNCIA DA SOLDA NO COMPORTAMENTO
MECÂNICO DO TUBO COMPOSTO APLICADO EM UM
SUPERAQUECEDOR DE CALDEIRA DE INCINERAÇÃO DE LIXO**

Trabalho de Conclusão de Curso, apresentado no Centro Universitário da FEI, como parte dos requisitos necessários para obtenção do título de Engenheiro de Materiais, orientado pelo professor Rodrigo Magnabosco.

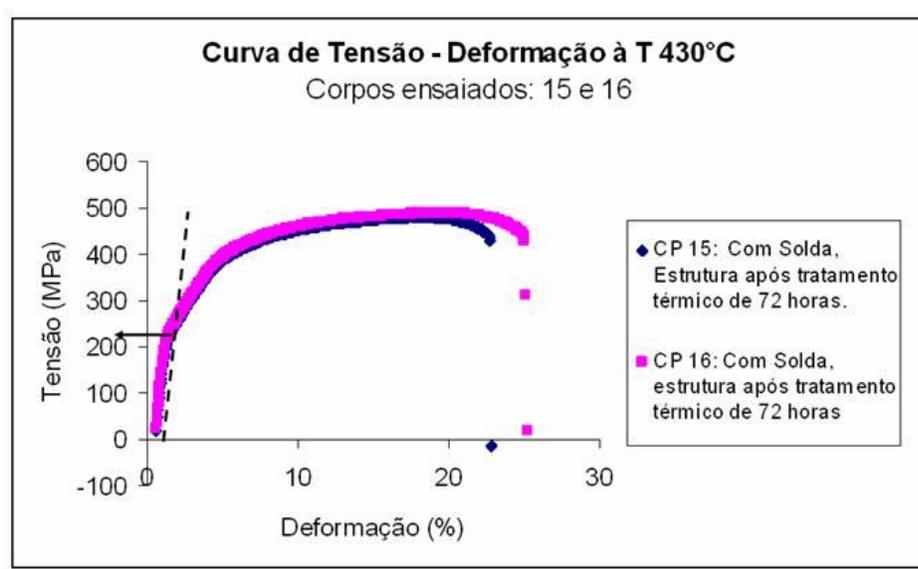
Para analisar o comportamento mecânico do tubo composto após sofrer manutenção por soldagem aplicado no superaquecedor a 430°C, presente uma caldeira, foi aquecida durante 3 dias antes de entrar em funcionamento, é apresentada a figura 42, cujas curvas de tensão-deformação dos corpos de prova 15 e 16 estão ilustradas. Os valores de limite de escoamento, resistência mecânica, alongamento e suas respectivas médias estão presentes na tabela 21.

Figura 42: Curvas de tensão-deformação de ensaios realizados à temperatura de 430°C para os corpos de prova (15 e 16) de estrutura após tratamento térmico a 430°C por 72 horas e após soldagem.

Ao se comparar os valores obtidos por meio da figura 42 com os da figura 37, pode-se observar que o comportamento mecânico do tubo composto foi praticamente o mesmo, indicando uma pequena influência da solda sobre suas propriedades mecânicas.

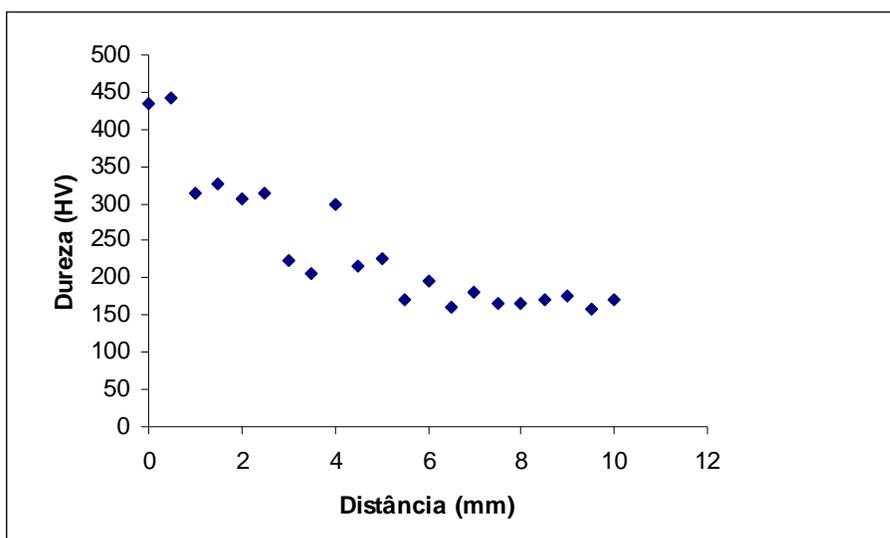
Por meio da análise dos pontos da figura 43, em que são ilustrados os pontos de microdureza feitos no aço de baixa liga de um corpo de prova de estrutura original que foi soldado, é possível analisar de forma indireta a microestrutura do CP.

Figura 43: São apresentados os pontos de dureza (HV) do aço de baixa liga HT8 obtidos na amostra 3, que foi apenas soldada e ensaiada à temperatura ambiente, com passo de 0,5 mm por meio de um micrômetro com 1 kg de carga.

Tal como pode ser observado nas figuras 43, 45, 47 e 49, três regiões podem ser distinguidas ao longo dos 20 pontos realizados no aço de baixa liga nas condições respectivas às amostras. Enquanto que na liga Sandvik Sanicro 28[®] das respectivas amostras, apresentadas pelas figuras 44, 46, 48 e 50, apenas um comportamento homogêneo foi observado.

Conforme observado, houve novamente a condição de overmatch e que a dureza da ZTA permanece praticamente a mesma quando comparada à presente na figura 43, indicando uma estrutura similar em ambas as condições.

Pode-se notar também que a faixa, do material de base, em que os pontos de microdureza se encontram é pouco superior à evidenciada na figura 43, justificando os valores apresentados de resistência mecânica dos respectivos corpos de prova ilustrados nas tabelas 14 e 16.

Os pontos pertencentes a zona termicamente afetada mantêm-se na mesma faixa que nas figuras 43 e 45, indicando que possuem uma estrutura semelhante umas às outras.

A dureza da zona de fusão manteve-se a mesma, concluindo que o tubo composto pode ser aplicado, após a manutenção por soldagem, em um superaquecedor nas respectivas condições e manter a condição de overmatch, definindo como a região de ruptura do tubo o material de base. Nota-se que a dureza da ZTA manteve-se similar às presentes nas demais condições, presentes nas figuras 43,45 e 47, indicando uma constância da estrutura nesta região.

Na figura 60 é possível observar estruturas martensítica (manchas escuras), bainítica e/ou ferrítica (manchas claras), combinação prevista pelo programa AC3 ao se utilizar a temperatura de início de resfriamento de 850°C. No entanto, para o corpo de prova submetido apenas à soldagem, na figura 43 nota-se que a dureza da ZTA está por volta de 330 HV, ou seja, 34 RC, valor que indica uma concentração menor de martensita e maior de bainita ou outra fase com uma dureza semelhante ou inferior, porém maior que a presente no material de base. Isto promove uma maior resistência mecânica à zona termicamente afetada, quando compara ao material de base que possui em sua estrutura perlita e ferrita.

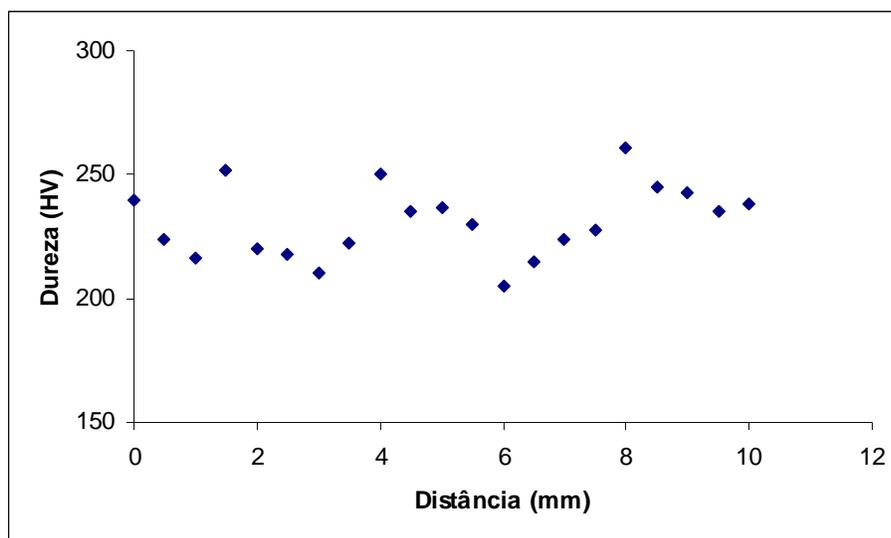
Por possuir uma dureza superior ao apresentado pelo material de base, sugere-se que a estrutura desta região é composta por uma ou mais fases de maior dureza, o que explica, em parte, a fratura do corpo de prova na zona de menor resistência mecânica, ou seja, no material de base. Todavia, não houve alterações na estrutura da liga Sandvik Sanicro 28[®], conforme ilustrado pela figura 44. Ao apresentar uma homogeneidade em sua estrutura indica que apesar da realização da solda, a liga não apresentou alterações em sua microestrutura e conseqüentemente não variando em termos de resistência mecânica, levando-se à condição de evenmatch

Figura 44: São apresentados os pontos de dureza (HV) da liga Sandvik Sanicro 28[®] obtidos na amostra 3, que foi apenas soldada e ensaiada à temperatura ambiente, com passo de 0,5 mm por meio de um micrômetro com 1 kg de carga.

Ao comparar com a figura 44, nota-se que os valores apresentados sofreram uma menor variação que em condição sem tratameto térmico. A fim de comparar com a figura 43, para evidenciar a influência da temperatura sobre as zonas presentes na solda é apresentada a figura 47.

Ao notar que a liga Sandvik Sanicro 28[®] comportou-se de uma mesma maneira para todo o corpo de prova, apesar da realização da solda, o resultado obtido no ensaio de dureza presente na figura 44 é confirmado.

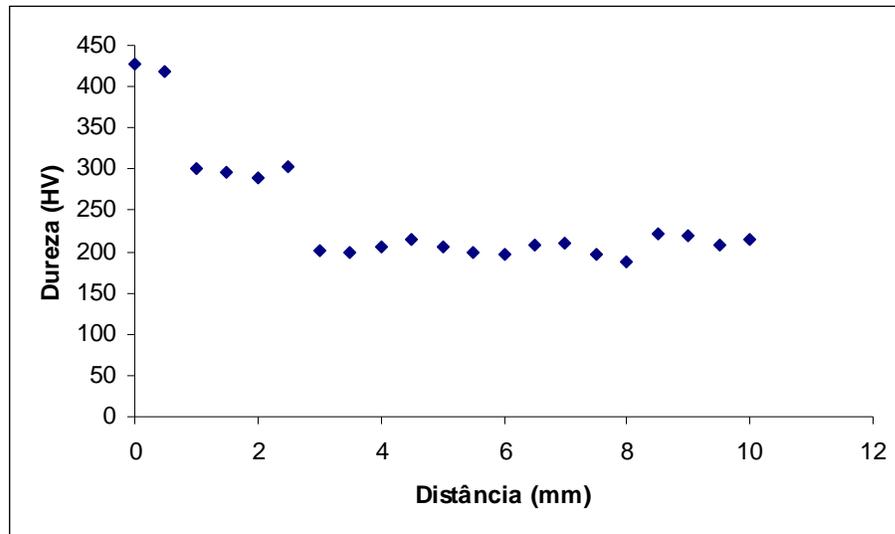
Figura 45: São apresentados os pontos de dureza (HV) do aço de baixa liga HT8 obtidos na amostra 7, que foi tratada termicamente a 430°C por 72 horas após a soldagem e ensaiada à temperatura ambiente, com passo de 0,5 mm por meio de um micrômetro com 1 kg de carga.

Em relação ao material de base, os valores de dureza obtidos indicam uma estrutura similar às apresentadas nas figuras 45 e 47. A fim de avaliar o comportamento mecânico da liga Sandvik Sanicro 28[®] sob a respectiva condição, é apresentada a figura 50.

corpo de prova analisado na figura 62, além disso, nesta mesma figura nota-se uma concentração maior de bainita. Esta observação não pôde ser confirmada pelo ensaio de dureza apresentado na figura 45, devido à sua semelhança com os valores apresentados na figura 43.

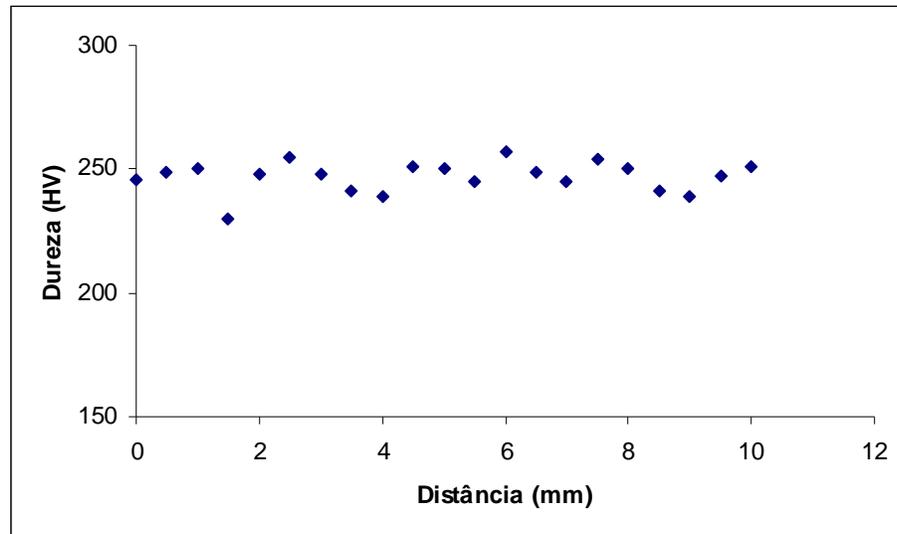
Figura 46: São apresentados os pontos de dureza (HV) da liga Sandvik Sanicro 28[®] obtidos na amostra 7, que foi tratada termicamente a 430°C por 72 horas após a soldagem e ensaiada à temperatura ambiente, com passo de 0,5 mm por meio de um micrômetro com 1 kg de carga.

Ao se comparar a figura 50 com a 46 e 48, nota-se um comportamento intermediário, apresentando tal como as demais, uma não influência da solda sobre a resistência mecânica da liga, conseqüentemente mantendo suas propriedades mecânicas semelhantes à do tubo composto anteriormente submetido à manutenção por soldagem.

Conforme apresentado no ensaio de dureza presente na figura 46, o comportamento da liga Sandvik Sanicro 28[®] se manteve semelhante ao longo do corpo de prova, e ao se comparar a figura 46 com a 44, nota-se que a resistência mecânica foi semelhante, fato confirmado ao se observar que o tamanho de grão de ambas também é semelhante. É possível observar também que a liga após tratamento térmico e soldagem apresentou precipitados que não puderam ser evidenciados na figura 61.

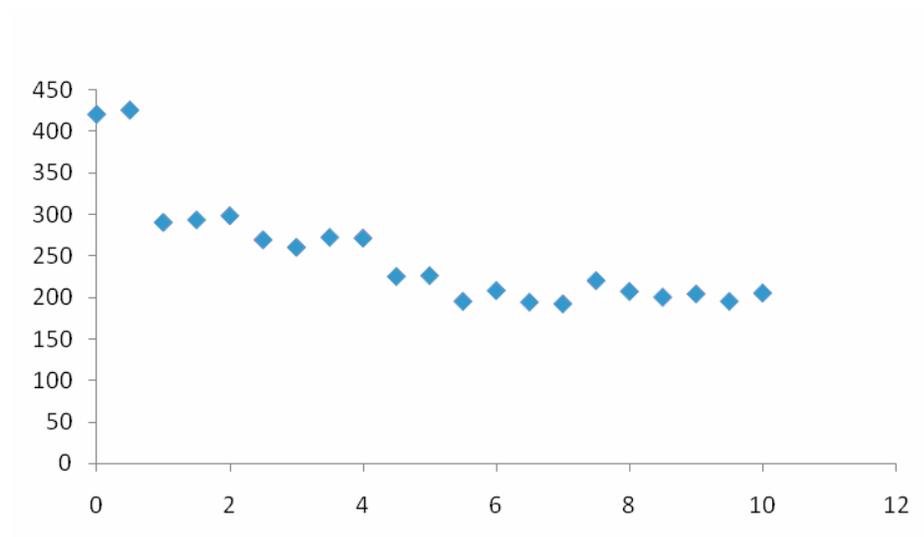
Figura 47: São apresentados os pontos de dureza (HV) do aço de baixa liga HT8 obtidos na amostra 11, soldada e tracionada à temperatura de 430°C, com passo de 0,5 mm por meio de um micrômetro com 1 kg de carga.

Apesar da queda da resistência mecânica do material, quando tracionado à temperatura de 430°C, a dureza do material de base neste CP manteve-se a mesma, contrariando os resultados obtidos no ensaio de tração para esta condição em específico.

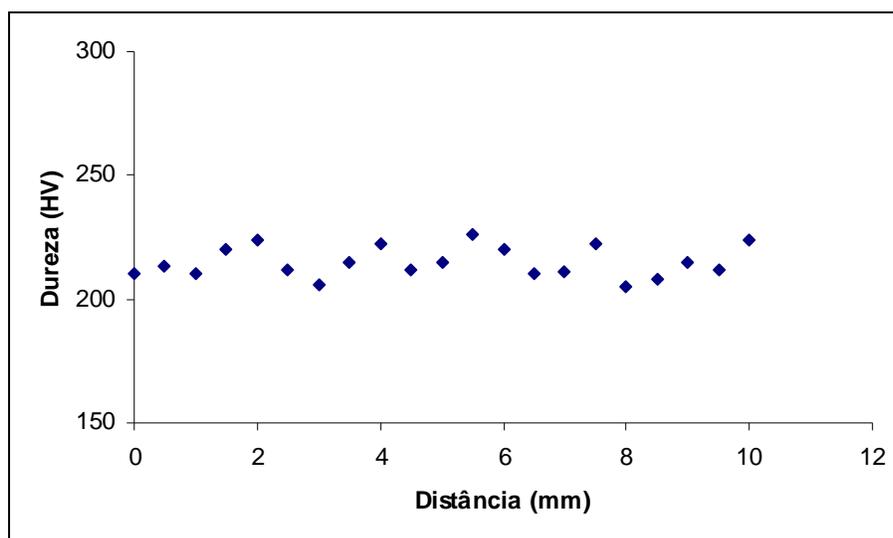
Figura 48: São apresentados os pontos de dureza (HV) da liga Sandvik Sanicro 28[®] obtidos na amostra 11, que foi soldada e tracionada à temperatura de 430°C, com passo de 0,5 mm por meio de um micrômetro com 1 kg de carga.

Ao contrário do material de base para o aço de baixa liga HT8, a liga Sandvik Sanicro 28[®], sob temperatura de 430°C, apresentou uma degradação de sua resistência mecânica quando comparada com as condições de estrutura original após soldagem e após soldagem e tratamento térmico a 430°C por 72 horas. Fenômeno evidenciado anteriormente nos tópicos 5.1 e 5.2.

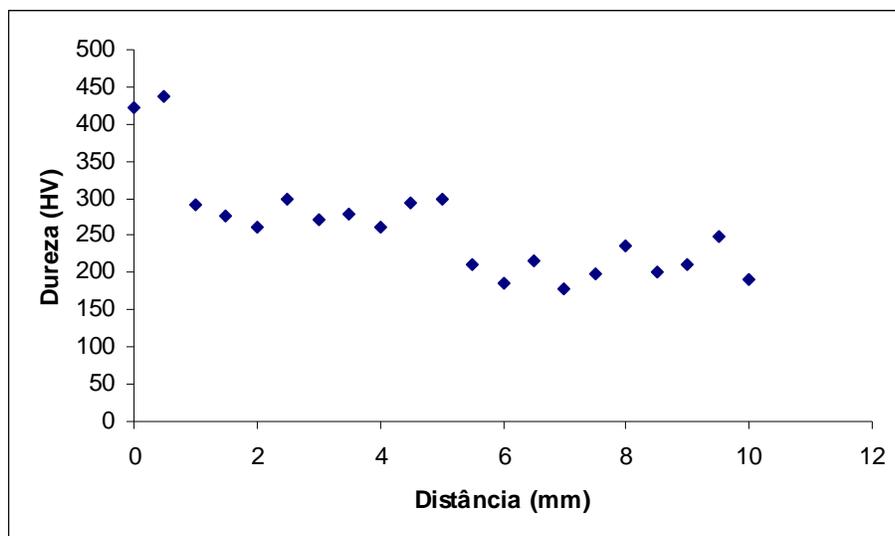
Figura 49: São apresentados os pontos de dureza (HV) do aço de baixa liga HT8 obtidos na amostra 15, soldada, tratada termicamente a 430°C por 72 horas e tracionada à temperatura de 430°C, com passo de 0,5 mm por meio de um micrômetro com 1 kg de carga.

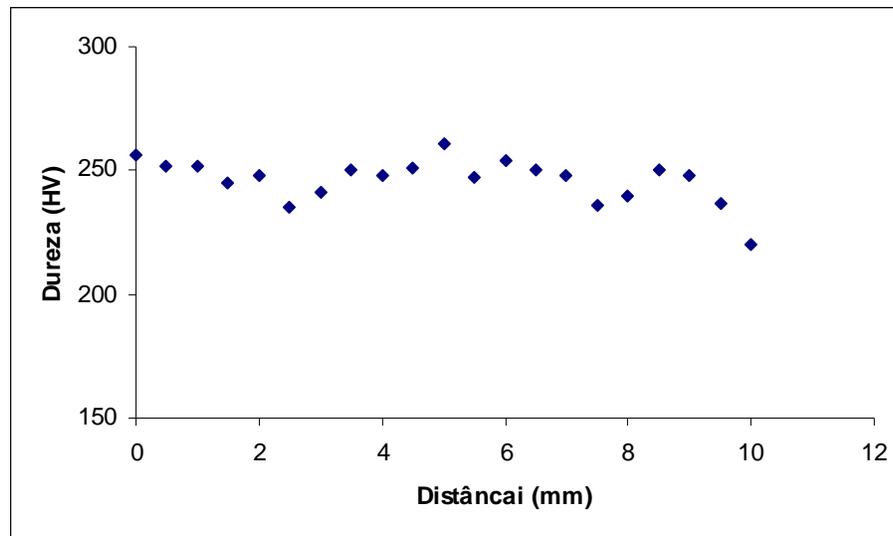
Figura 50: São apresentados os pontos de dureza (HV) da liga Sandvik Sanicro 28[®] obtidos na amostra 15, que foi soldada, tratada térmicamente à temperatura de 430°C por 72 horas e tracionada à temperatura de 430°C, com passo de 0,5 mm por meio de um micrômetro com 1 kg de carga.

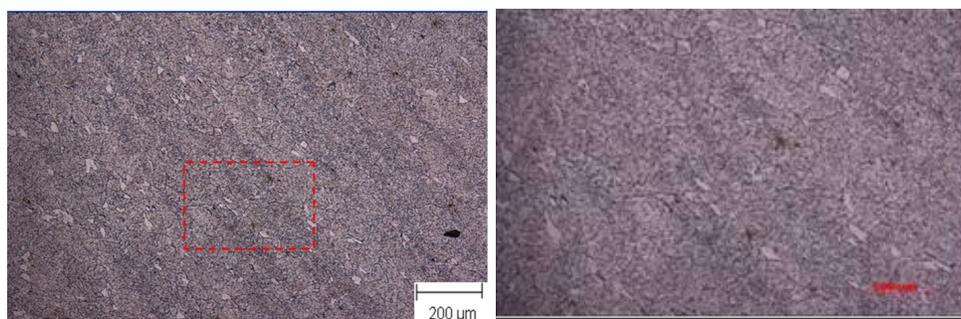
Sob nenhuma influência térmica, a estrutura do aço HT8 pode ser representada pela metalografia da figura 51, à esquerda. Esta possui um retângulo vermelho indicando a região que foi ampliada em 100X e apresentada à direita.

Figura 51: A microestrutura da esquerda, com aumento de 100X, é referente ao aço carbono de baixa liga HT8 sem influência térmica, ou seja, dos corpos de prova 1 e 2, cuja estrutura se mostra orientada no sentido da diagonal. Com um retângulo, é representada a região da metalografia à direita que possui um aumento de 200X. Nesta também se vê uma estrutura homogênea orientada no mesmo sentido.

A microestrutura da figura 51, ou seja da condição original do material, é composta por bainita. Sugere-se que uma outra razão, além das descritas no tópico 5.1, do valor de limite de escoamento obtido em prática, é a presença da microestrutura bainítica no material.

Ao se comparar com a figura 51, continua a apresentar a fase bainita. É observado também um pequeno aumento dos grãos, o que explica a redução do limite de escoamento conforme apresentado na tabela 22. A sugestão de envelhecimento não pode ser comprovada com o aumento de 200X utilizado, necessitando de uma análise microestrutural mais profunda.

Em relação à estrutura da figura 51 (que ilustra a microestrutura original do aço de baixa liga HT8), houve um aumento evidente dos grãos quando comparado com a estrutura original, explicando o fato de ter ocorrido tamanha variação do limite elástico de ambos os corpos de prova, ilustrada na tabela 22 por meio de médias.

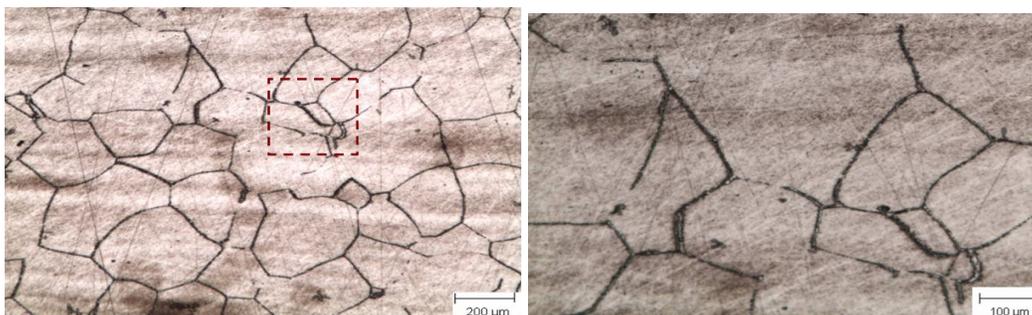
A liga Sandvik Sanicro 28[®], que permanece na parte externa do tubo composto, ao não sofrer com a adição de energia térmica, é representada pela figura 52.

Figura 52: A microestrutura da esquerda é referente à liga Sandvik Sanicro 28[®] com aumento de 100X, sem influência térmica, ou seja, aos corpos de prova 1 e 2. Nesta estrutura, um retângulo em vermelho indica a região de análise da metalografia à direita com aumento de 200X.

Conforme pode ser observado na figura 52, os grãos da liga são mais grosseiros que os da estrutura de aço de baixa liga HT8. Com base nos valores retirados da literatura, apresentados no tópico 3.2 e 3.3, para estas respectivas microestruturas seus valores de limite de escoamento são semelhantes.

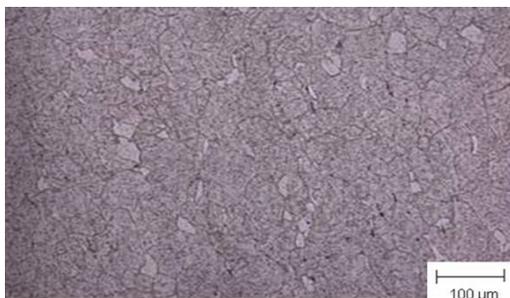
Para analisar se houve alteração na estrutura do aço HT8 da condição de estrutura original para a que sofreu tratamento térmico a 430°C por 72 horas, é apresentada a figura 53, que ilustra a microestrutura com 200X de aumento, não necessitando de outras devido ao comportamento semelhante em toda a camada do aço.

Figura 53: É apresentada a microestrutura do aço de baixa liga HT8, dos corpos de prova 5 e 6, após tratamento térmico a 430°C por 72 horas, com 200X de aumento.

Ao se observar a figura 62, nota-se que possui grãos maiores quando comparado com a figura 51, tal como pôde ser observado na figura 53, que representa o material de base do

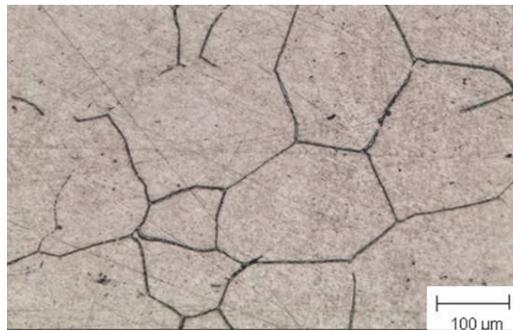
Para analisar a influência do tratamento térmico sobre a liga Sandvik Sanicro 28[®], presente no corpo de prova 5 e 6, é apresentada a sua microestrutura, ilustrada pela figura 54 com 200X de aumento.

Uma vez que esta liga apresentou um comportamento homogêneo, sua estrutura pode ser representada somente pela metalografia 54, com 200X de aumento.

Figura 54: A metalografia, com 200X de aumento, representa a microestrutura da liga Sandvik Sanicro 28[®] dos corpos de prova 5 e 6, que sofreram tratamento térmico a 430°C por 72 horas e ensaiados à temperatura ambiente.

Na respectiva estrutura uma segunda fase pode ser observada devido ao surgimento de precipitados intragranulares (pontos pretos no interior do grão) por conta da temperatura de ensaio, anteriormente não presente na mesma liga sob sua condição original (figura 51) e após tratamento térmico a 430°C por 72 horas (figura 54).

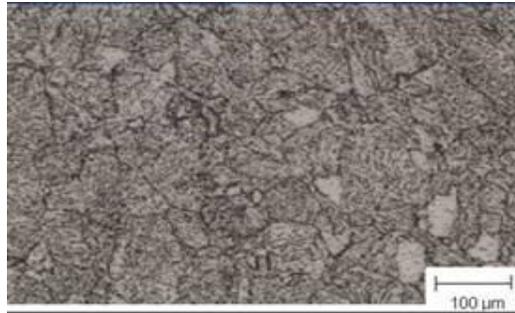
Com o objetivo de observar as alterações microestruturais decorrentes da influência da temperatura de ensaio de 430°C sobre a estrutura do aço de baixa liga HT8 em sua condição original, é apresentada a figura 55 com 200X de aumento. Não necessitando de um número maior de figuras devido ao comportamento homogêneo da microestrutura sob estas condições.

Ao se observar a microestrutura da figura 55 (sob condição de ensaio a 430°C), nota-se uma microestrutura composta por ferrita e perlita, tal como as presentes nas figuras 51 e 53.

Figura 55: É apresentada a microestrutura do aço de baixa liga HT8 tracionado à temperatura de 430°C, pertencente aos corpos de prova 9 e 10, com 200X de aumento.
Fonte: Autor.

Ao se comparar com as estruturas dos corpos de prova sem solda submetidos à condição de pós tratamento térmico a 430°C por 72 horas e a de ensaiado à temperatura de 430°C, nota-se uma estrutura de tamanho de grão semelhante, se não pouco superior, ao da figura 55, alinhada portanto com a análise feita no tópico 5.1

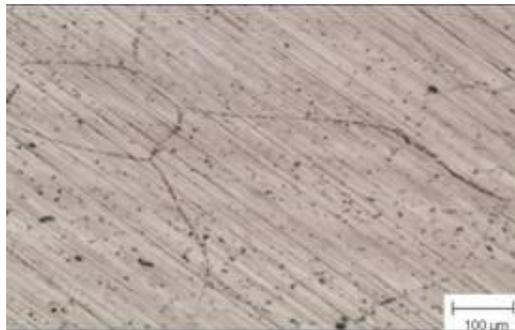
Tal como feito para a estrutura de aço de baixa liga HT8, é apresentada e analisada a microestrutura da liga Sandvik Sanicro 28[®] sob a condição de ensaio a 430°C, por meio da figura 56, com 200X de aumento.

Figura 56: É apresentada a metalografia da microestrutura da liga Sandvik Sanicro 28[®] das amostras 9 e 10, com 200X de aumento, submetida a ensaio de tração sob a temperatura de 430°C.
Fonte: Autor.

Pode ser observado na figura 56 que houve também um aumento de grão na liga presente na parte externa do tubo composto, indicando um comportamento em conjunto ao aço de baixa liga HT8, havendo portanto uma degradação da resistência mecânica do tubo também devido à influência térmica sobre esta liga.

Na figura 58, é possível observar a presença de precipitados intragranulares, já observados na figura 56. No entanto houve a formação de maclas, fase não evidenciada nas outras condições dos corpos de prova sem solda e conseqüentemente fruto da ação conjunta da condição de tratamento térmico e da temperatura de ensaio.

Em relação ao tamanho dos grãos da respectiva microestrutura, não houve variação quando comparada à figura 56, indicando um comportamento mecânico semelhante. Porém, não levando em conta a influência das segundas fases observadas sobre a resistência mecânica do tubo composto.

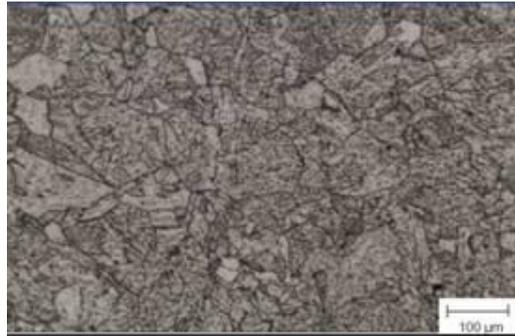
Para analisar a microestrutura presente no aço de baixa liga presente no tubo composto quando aplicado a 430°C em um superaquecedor instalado em uma caldeira de incineração de lixo que permaneceu 3 dias sob aquecimento à mesma temperatura, é apresentada a figura 57 com 200X de aumento.

Figura 57: É apresentada microestrutura do aço de baixa liga HT8 dos corpos de prova 13 e 14, submetidos ao ensaio de tração à temperatura de 430°C e tratamento térmico a 430°C por 72 horas, com aumento de 200X. Fonte: Autor.

Pode-se notar que a estrutura apresentada na figura 57 é composta por bainita, conforme as estruturas apresentadas nas figuras 51, 53 e 55.

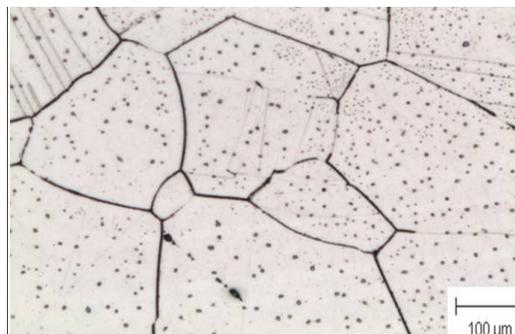
Para analisar o comportamento mecânico da liga Sandvik Sanicro 28[®] é apresentada a figura 58, que ilustra a microestrutura da respectiva liga com aumento de 200X. Sendo apresentada somente esta figura devido à estrutura homogênea que esta apresentou.

Figura 58: É apresentada a microestrutura da liga Sandvik Sanicro 28[®], com aumento de 200X, pertencente aos corpos de prova 13 e 14, que foram submetidos a ensaio à temperatura de 430°C e tratamento térmico a 430°C por 72 horas.

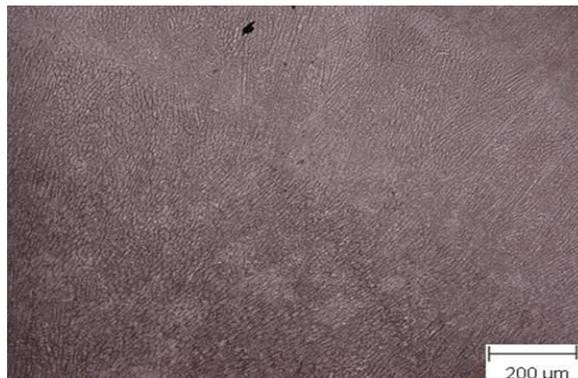
Com o objetivo de analisar a zona de fusão, é apresentada a figura 59, que ilustra a estrutura com 100X de aumento na região central do cordão de solda, ou seja, entre os dois passes de material de adição que foram realizados para a solda do tubo composto.

Figura 59: Apresenta a microestrutura da zona de fusão com aumento de 100X, sendo que esta metalografia foi retirada na região central do cordão de solda, ou seja, entre os dois passes de material de adição que foram realizados para solda do tubo composto. A região mais escura remete à zona mais próxima à raiz da solda, estando portanto mais próxima da ZTA. Na microestrutura pode-se observar os indícios que o material não possui uma estrutura trabalhada, mas sim de bruta de fusão.

Na figura 59, nota-se uma estrutura típica de zona de fusão. Com base nos ensaios de dureza presentes no tópico 5.3, esta região possui uma dureza mais elevada que as demais. Resultando na questão de overmatch, quando comparada ao material de base, provavelmente devido à sua estrutura martensítica/bainítica.

Outras figuras que se referem à zona de fusão, tal como a 59, não são apresentadas no trabalho devido à sua homogeneidade por entre os corpos de prova. Tal como apresentado pelos valores de dureza presentes nos ensaios contidos no tópico 5.3.

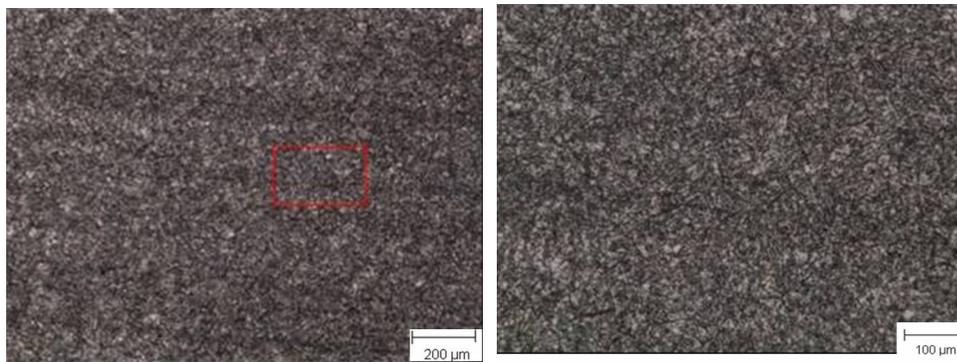
Para analisar a zona termicamente afetada é apresentada a figura 60, que ilustra a respectiva estrutura presente no aço de baixa liga HT8 com 100X de aumento. Com um retângulo vermelho é contornada a região presente na figura à direita com 200X de aumento.

Figura 60: É apresentada a microestrutura da zona termicamente afetada (ZTA) dos corpos de prova 3 e 4, soldados e ensaiados à temperatura ambiente. Na figura à esquerda, é apresentada a ZTA com 100X de aumento. Por meio de um retângulo vermelho é delimitada a região que foi submetida a um aumento de 200X, cuja imagem é apresentada à direita.

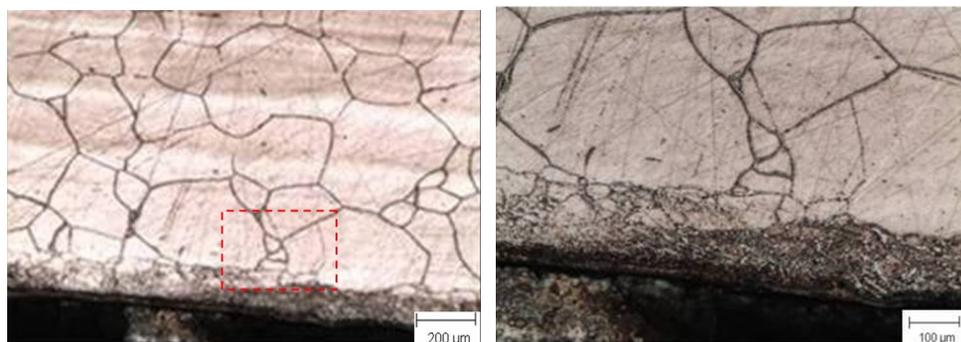
Para analisar o comportamento da liga Sandvik Sanicro 28[®] sob as mesmas condições, e na região paralela à ZTA evidenciada no aço de baixa liga HT8, é apresentada a figura 61, a qual possui um retângulo vermelho, na metalografia à esquerda com 100X de aumento, que contorna a região apresentada à direita com 200X de aumento.

Figura 61: É apresentada a microestrutura da liga Sandvik Sanicro 28[®] na região da interface, no entanto sendo homogênea ao longo de toda a sua estrutura. À esquerda tem-se a microestrutura com 100X de aumento e, nesta imagem, delimitada por um retângulo vermelho, a metalografia da direita com 200X de aumento. Na microestrutura não observa-se a precipitação de fases.

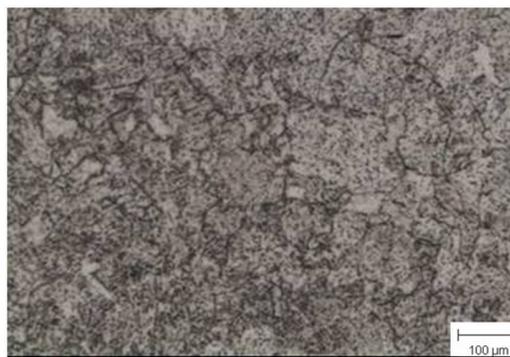
Com o objetivo de analisar o comportamento do material, após tratamento térmico a 430°C por 72 horas e também após a realização de solda, na zona termicamente afetada, é apresentada a figura 62, cuja microestrutura encontra-se com 200X de aumento.

Figura 62: É apresentada a microestrutura da (ZTA) do aço carbono de baixa liga referente aos corpos de prova soldados, 7 e 8, que foram tratados térmicamente a 430°C por 72 horas, com 200X de aumento.

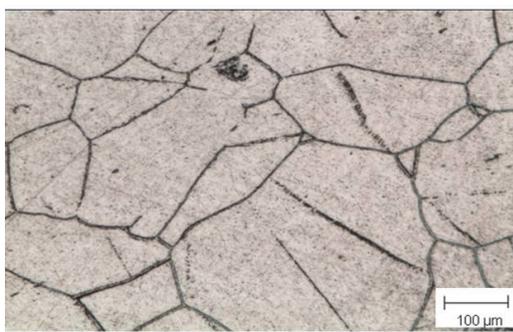
Para analisar o comportamento mecânico da liga que se encontra na parte externa do tubo composto, é apresentada a figura 63, com 200X de aumento, não sendo necessária a ilustração de outras metalografias desta região devido à homogeneidade das estruturas.

Figura 63: É apresentada a microestrutura da liga Sandvik Sanicro 28[®] dos corpos de prova 7 e 8, que foram soldados e tratados termicamente à temperatura de 430°C.
Fonte: Autor.

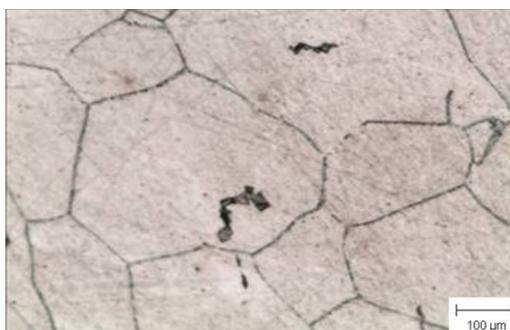
Figura 65: Microestrutura da liga Sandvik Sanicro 28[®] presente nos corpos de prova 11 e 12, que foram soldados e ensaiados à temperatura de 430°C, com aumento de 200X.

Tal como apresentado no ensaio de dureza presente na figura 48, a estrutura da liga Sandvik Sanicro 28[®] mostrou-se homogênea ao longo da distância da zona de fusão. Com base no mesmo ensaio, uma menor dureza foi evidenciada quando comparada com a figura 61, representada pelo ensaio de dureza presente na figura 44, indicando que a liga presente no exterior do tubo composto sofreu, neste caso, maior influência do calor que o aço de baixa liga HT8, apesar da microestrutura apresentada na figura 65 ser semelhante à presente na figura 62.

Apesar da microestrutura dos corpos de prova sem solda e que foram ensaiados sobre a mesma condição apresentarem precipitados intragranulares, a estrutura apresentada pela figura 65 não os apresentou.

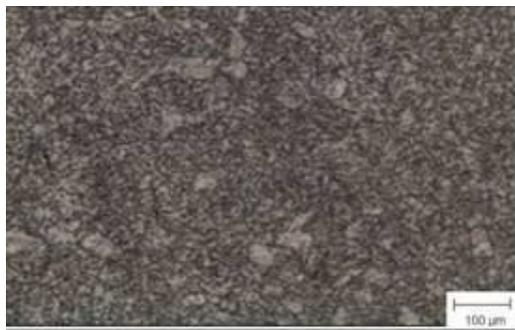
Para analisar o comportamento mecânico obtido nos CPs 15 e 16, que foram soldados e tratados térmicamente à temperatura de 430°C por 72 horas, é apresentada, por meio da figura 66, a microestrutura do aço de baixa liga HT8, com 200X de aumento.

Figura 66: É apresentada a microestrutura do aço carbono de baixa liga HT8, na zona termicamente afetada (ZTA) dos corpos de prova 15 e 16, que foram soldados, tratados térmicamente à temperatura de 430°C por 72 horas e ensaiados na temperatura de 430°C, com aumento de 200X.

Ao se observar a figura 66, nota-se mais uma vez uma estrutura composta por bainita e martensita, tal como as figura 61 e 63, indicando que a proposta oferecida pelo programa AC3 de temperatura de início de resfriamento igual a 850°C é a mais indicada para simular o efeito sobre a estrutura do aço de baixa liga HT8 quando o tubo composto é aplicado em um superaquecedor de uma caldeira de lixo, aquecida anteriormente a 430°C por 72 dias, após manutenção por soldagem.

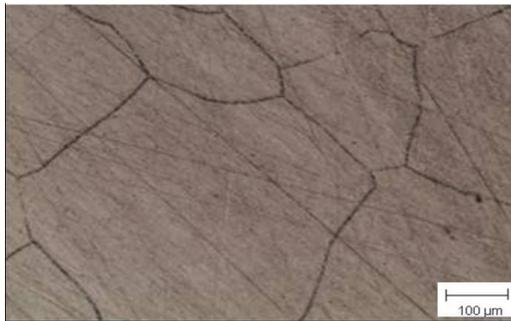
Para analisar o comportamento da estrutura da liga Sandvik Sanicro 28[®] sob as mesmas condições, é apresentada a figura 67 que ilustra uma estrutura com 200X de aumento.

Figura 67: É apresentada a microestrutura da liga Sandvik Sanicro 28[®] referente aos corpos de prova 15 e 16, que foram soldados, tratados térmicamente e ensaiados à temperatura de 430°C, com aumento de 200X. Fonte: Autor.

Ao se observar a figura 67, nota-se que não houve a ocorrência de precipitados intragranulares ou surgimento de maclas, tal como observado na figura 58, sugerindo-se a energia térmica proveniente da soldagem como fator inibidor das mesmas.
